Diagnóstico da Calçada	Qualidade do Serviço	
Endereço: Rua Curitiba, 1133	<b>90</b>	<b>B</b>
Data do Registro: 12/11/2019 11:13:55		
#N/D

Diagnóstico da Calçada	Qualidade do Serviço		Complemento do Diagnóstico
Endereço: Rua Curitiba, 1133 Data do Registro: 12/11/2019 11:13:55 #N/D	90	B

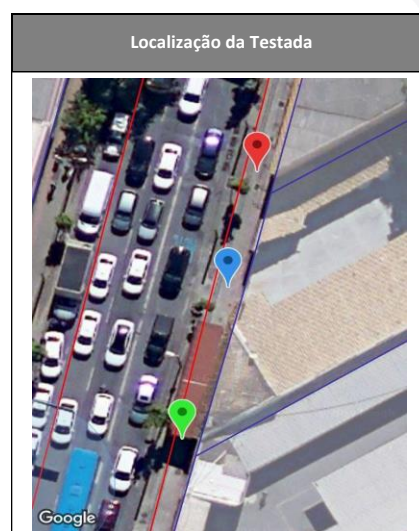
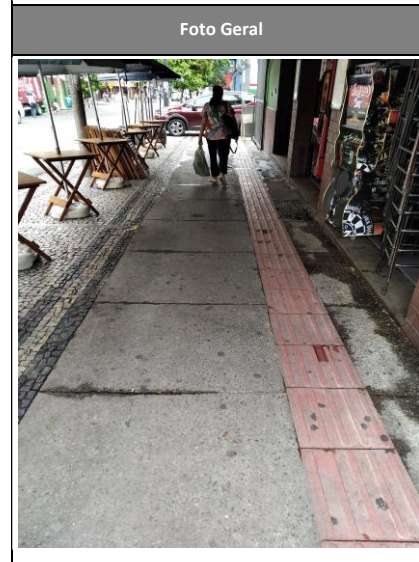
ID	Itens Avaliados	Respostas	Nota
P_1	O Mobiliário urbano está dentro da faixa de serviço de 70 cm ?	Sim	-
P_2	Qual a largura livre do Passeio ?	Acima de 1.50 m	10
P_3	Tipo de revestimento da calçada ?	Concreto	10
P_4	Existência de Buracos ?	Nenhum	10
P_5	Condições Gerais do Piso e meio-fio da calçada ?	Ótimo(a)	10
P_6	Presença de desníveis ?	Nenhum	10
P_7	Tem rebaixamento de calçada para Pedestre ?	Não	10
P_8	Possui piso tátil ao longo da Calçada ?	Sim	-
P_9	A calçada Possui Rebaixamento de Veículos correto ?	Sim	10
P_10	Existência de altura livre menor que 2,10 m ?	Não	-
P_11	O Passeio está no padrão da SMPU ?	Não	0
P_12	A testada possui prática de estacionamento sobre o passeio ?	Não	10
P_13	Existe algum dispositivo de Drenagem sobre a calçada ?	Não	0
P_14	Existe PED em frente a testada ?	Não	-
P_15	Existe FTP em frente a testada ?	Não	-
P_16	Classificação geral da calçada pelo pesquisador.	Ótimo(a)	10
