Diagnóstico da Calçada	Qualidade do Serviço	
Endereço: Av. Andradas, 555	70	C
Data do Registro: 11/11/2019 11:02:35		
Num. Lote CTM: 1046000055

Diagnóstico da Calçada	Qualidade do Serviço		Complemento do Diagnóstico
Endereço: Av. Andradas, 555 Data do Registro: 11/11/2019 11:02:35 Num. Lote CTM: 1046000055	70	C

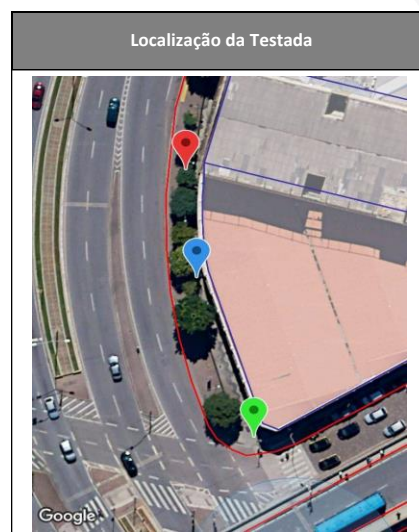
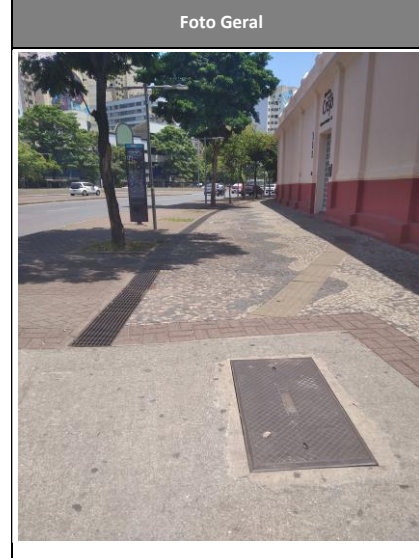
ID	Itens Avaliados	Respostas	Nota
P_1	O Mobiliário urbano está dentro da faixa de serviço de 70 cm ?	Sim	-
P_2	Qual a largura livre do Passeio ?	Acima de 1.50 m	10
P_3	Tipo de revestimento da calçada ?	Pedra Portuguesa	8
P_4	Existência de Buracos ?	Poucos	5
P_5	Condições Gerais do Piso e meio-fio da calçada ?	Ótimo(a)	10
P_6	Presença de desníveis ?	Nenhum	10
P_7	Tem rebaixamento de calçada para Pedestre ?	Sim	7
P_8	Possui piso tátil ao longo da Calçada ?	Sim	-
P_9	A calçada Possui Rebaixamento de Veículos correto ?	N.A	0
P_10	Existência de altura livre menor que 2,10 m ?	Não	-
P_11	O Passeio está no padrão da SMPU ?	Não	0
P_12	A testada possui prática de estacionamento sobre o passeio ?	Não	10
P_13	Existe algum dispositivo de Drenagem sobre a calçada ?	Sim	0
P_14	Existe PED em frente a testada ?	Não	-
P_15	Existe FTP em frente a testada ?	Não	-
P_16	Classificação geral da calçada pelo pesquisador.	Ótimo(a)	10
