# Lote 4 - Rota: Contorno

Diagnóstico da Calçada	Qualidade do Serviço	
Endereço: Av.Contorno, 3 Data do Registro: 01/11/2019 14:39:12 Num. Lote CTM: 10505000215	<b>79</b>	<b>B</b>

Diagnóstico da Calçada	Qualidade do Serviço		Complemento do Diagnóstico
<b>Endereço: Av.Contorno, 3</b> <b>Data do Registro: 01/11/2019 14:39:12</b> <b>Num. Lote CTM: 10505000215</b>	<b>79</b>	<b>B</b>

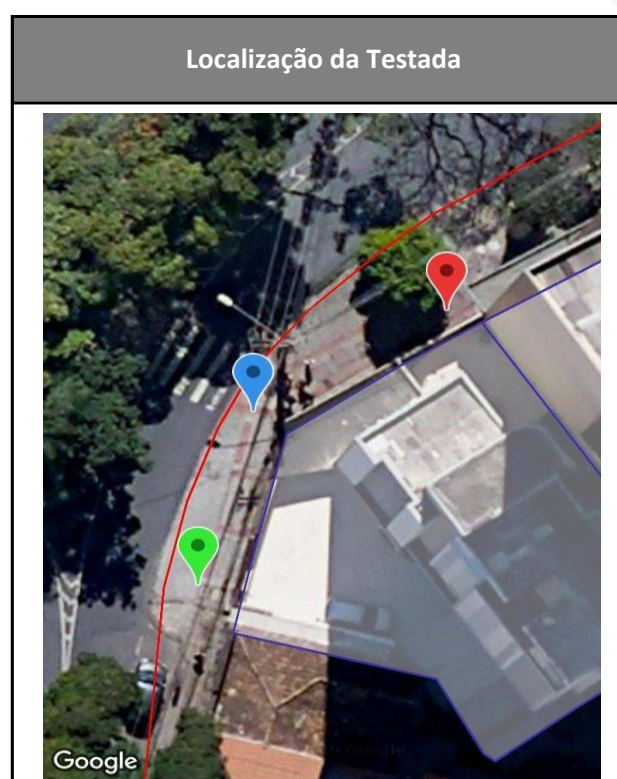
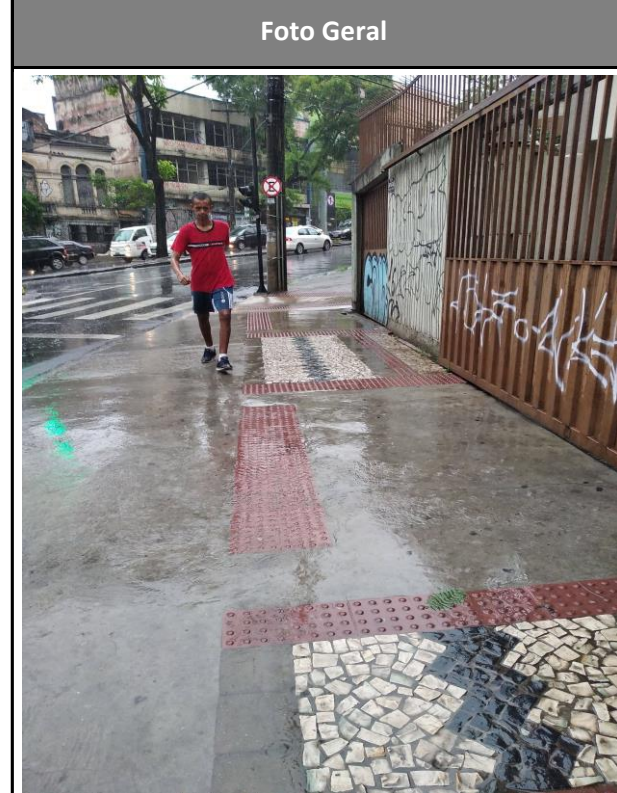
ID	Itens Avaliados	Respostas	Nota
P_1	O Mobiliário urbano está dentro da faixa de serviço de 70 cm ?	Sim	-
P_2	Qual a largura livre do Passeio ?	Acima de 1.50 m	10
P_3	Tipo de revestimento da calçada ?	Ladrilho Hidráulico	10
P_4	Existencia de Buracos ?	Poucos	5
P_5	Condições Gerais do Piso e meio-fio da calçada ?	Ótimo(a)	10
P_6	Presença de desniveis ?	Leve	7
P_7	Tem rebaixamento de calçada para Pedestre ?	Sim	7
P_8	Possui piso tátil ao longo da Calçada ?	Sim	-
P_9	A calçada Possui Rebaixamento de Veiculos correto ?	Sim	10
P_10	Existencia de altura livre menor que 2,10 m ?	Não	-
P_11	O Passeio está no padrao da SMPU ?	Não	0
P_12	A testada possui prática de estacionamento sobre o passeio ?	Não	10
P_13	Existe algum dispositivo de Drenagem sobre a calçada ?	Não	0
P_14	Existe PED em frente a testada ?	Não	-
P_15	Existe FTP em frente a testada ?	Sim	-
P_16	Classificação geral da calçada pelo pesquisador.	Ótimo(a)	10
