Diagnóstico da Calçada	Qualidade do Serviço	
Endereço: Rua Professor Morais, 595	<b>64</b>	<b>C</b>
Data do Registro: 12/11/2019 14:59:18		
Num. Lote CTM: 10027400220

Diagnóstico da Calçada	Qualidade do Serviço		Complemento do Diagnóstico
<b>Endereço: Rua Professor Moraes, 595</b> <b>Data do Registro: 12/11/2019 14:59:18</b> <b>Num. Lote CTM: 10027400220</b>	<b>64</b>	<b>C</b>

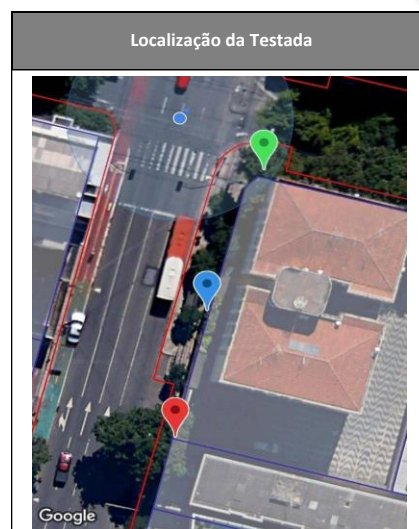
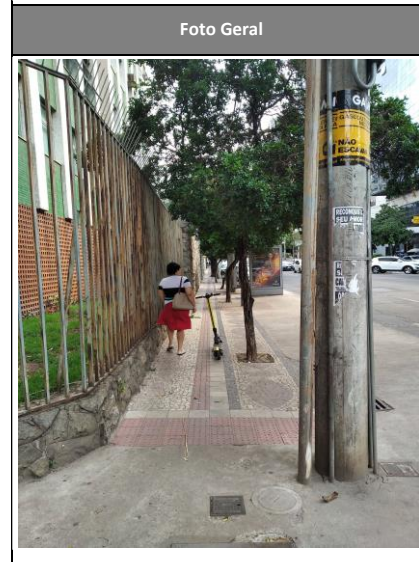
ID	Itens Avaliados	Respostas	Nota
P_1	O Mobiliário urbano está dentro da faixa de serviço de 70 cm ?	Não	-
P_2	Qual a largura livre do Passeio ?	Entre 1.20 m e 1.50 m	4
P_3	Tipo de revestimento da calçada ?	Pedra Portuguesa	10
P_4	Existência de Buracos ?	Nenhum	5
P_5	Condições Gerais do Piso e meio-fio da calçada ?	Ótimo(a)	0
P_6	Presença de desníveis ?	Nenhum	10
P_7	Tem rebaixamento de calçada para Pedestre ?	Sim	7
P_8	Possui piso tátil ao longo da Calçada ?	Sim	-
P_9	A calçada Possui Rebaixamento de Veículos correto ?	Não	0
P_10	Existência de altura livre menor que 2,10 m ?	Não	-
P_11	O Passeio está no padrão da SMPU ?	Não	0
P_12	A testada possui prática de estacionamento sobre o passeio ?	Não	10
P_13	Existe algum dispositivo de Drenagem sobre a calçada ?	Sim	0
P_14	Existe PED em frente a testada ?	Sim	-
P_15	Existe FTP em frente a testada ?	Sim	-
P_16	Classificação geral da calçada pelo pesquisador.	Ótimo(a)	0
