Diagnóstico da Calçada	Qualidade do Serviço	
Endereço: Av. Portugal, 1937	65	C
Data do Registro: 19/11/2019 12:13:23		
Num. Lote CTM: 200074000765

Diagnóstico da Calçada	Qualidade do Serviço		Complemento do Diagnóstico
<b>Endereço: Av. Portugal, 1937</b> <b>Data do Registro: 19/11/2019 12:13:23</b> <b>Num. Lote CTM: 200074000765</b>	<b>65</b>	<b>C</b>

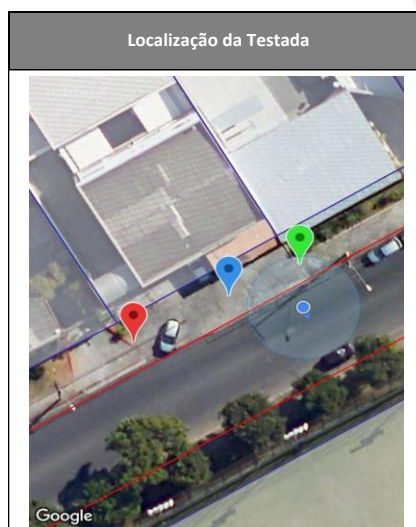
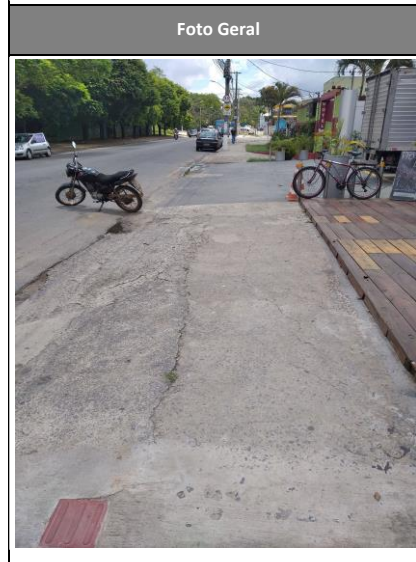
ID	Itens Avaliados	Respostas	Nota
P_1	O Mobiliario urbano está dentro da faixa de serviço de 70 cm ?	Sim	-
P_2	Qual a largura livre do Passeio ?	Acima de 1.50 m	10
P_3	Tipo de revestimento da caçada ?	Concreto	10
P_4	Existencia de Buracos ?	Poucos	5
P_5	Condições Gerais do Piso e meio-fio da calçada ?	Regular	5
P_6	Presença de desniveis ?	Nenhum	10
P_7	Tem rebaixamento de calçada para Pedestre ?	Não	10
P_8	Possui piso tátil ao longo da Calçada ?	Não	-
P_9	A calçada Possui Rebaixamento de Veiculos correto ?	Não	0
P_10	Existencia de altura livre menor que 2,10 m ?	Não	-
P_11	O Passeio está no padrao da SMPU ?	Não	0
P_12	A testada possui prática de estacionamento sobre o passeio ?	Não	10
P_13	Existe algum dispositivo de Drenagem sobre a calçada ?	Não	0
P_14	Existe PED em frente a testada ?	Não	-
P_15	Existe FTP em frente a testada ?	Não	-
P_16	Classificação geral da calçada pelo pesquisador.	Regular	5
