| Diagnóstico da Calçada | Qualidade do Serviço | |
| Endereço: Av. Abílio Machado, 2177 | 58 | C |

Lote 1 - Rota: Noroeste

FRATAR
ENGENHARIA CONSULTIVA

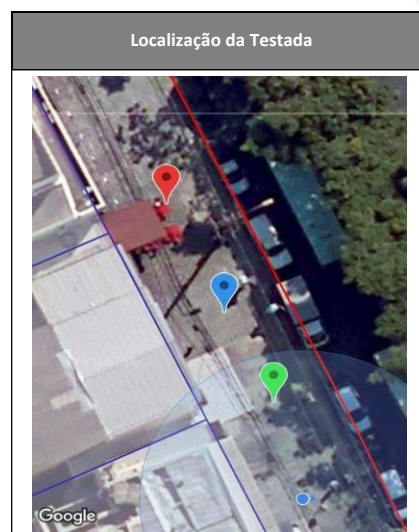
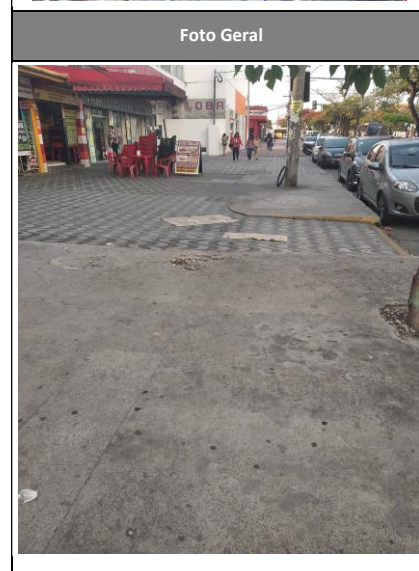
| ID | Itens Avaliados | Respostas | Nota |
|---|--|---|---|
| P_4 | Existência de Buracos ? | Poucos | 5 |
| P_5 | Condições Gerais do Piso e meio-fio da calçada ? | Regular | 5 |
| P_6 | Presença de desníveis ? | Leve | 7 |
| P_9 | A calçada Possui Rebaixamento de Veículos correto ? | Não | 0 |
| P_11 | O Passeio está no padrão da SMPU ? | Não | 0 |
| P_16 | Classificação geral da calçada pelo pesquisador. | Regular | 5 |
