Diagnóstico da Calçada	Qualidade do Serviço	
Endereço: Av. João Pinheiro, 375	60	C
Data do Registro: 30/10/2019 12:41:30		
Num. Lote CTM: 10253100105

Diagnóstico da Calçada	Qualidade do Serviço		Complemento do Diagnóstico
Endereço: Av. João Pinheiro, 375 Data do Registro: 30/10/2019 12:41:30 Num. Lote CTM: 10253100105	60	C

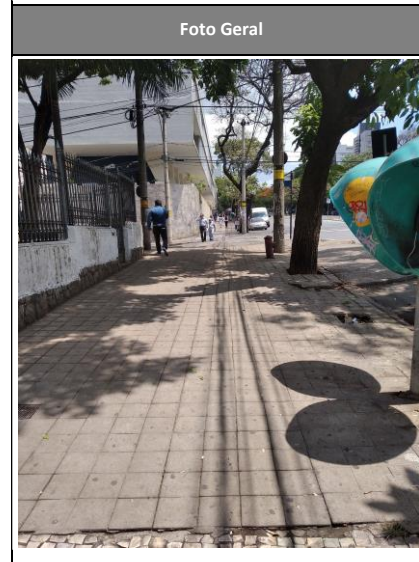
ID	Itens Avaliados	Respostas	Nota
P_1	O Mobiliário urbano está dentro da faixa de serviço de 70 cm ?	Sim	-
P_2	Qual a largura livre do Passeio ?	Acima de 1.50 m	10
P_3	Tipo de revestimento da calçada ?	Bloco Intertravado de Concreto	8
P_4	Existência de Buracos ?	Poucos	10
P_5	Condições Gerais do Piso e meio-fio da calçada ?	Regular	10
P_6	Presença de desníveis ?	Leve	10
P_7	Tem rebaixamento de calçada para Pedestre ?	Sim	10
P_8	Possui piso tátil ao longo da Calçada ?	Não	-
P_9	A calçada Possui Rebaixamento de Veículos correto ?	N.A	10
P_10	Existência de altura livre menor que 2,10 m ?	Não	-
P_11	O Passeio está no padrão da SMPU ?	Não	0
P_12	A testada possui prática de estacionamento sobre o passeio ?	Não	10
P_13	Existe algum dispositivo de Drenagem sobre a calçada ?	Não	0
P_14	Existe PED em frente a testada ?	Não	-
P_15	Existe FTP em frente a testada ?	Sim	-
P_16	Classificação geral da calçada pelo pesquisador.	Regular	10
