Diagnóstico da Calçada	Qualidade do Serviço	
Endereço: Av. Ivaí, 247	62	C
Data do Registro: 12/11/2019 13:21:08		
Num. Lote CTM: 130079000355

Lote 1 - Rota: Noroeste

FRATAR
ENGENHARIA CONSULTIVA

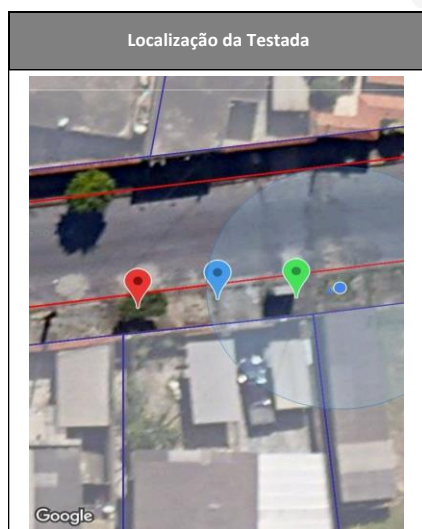
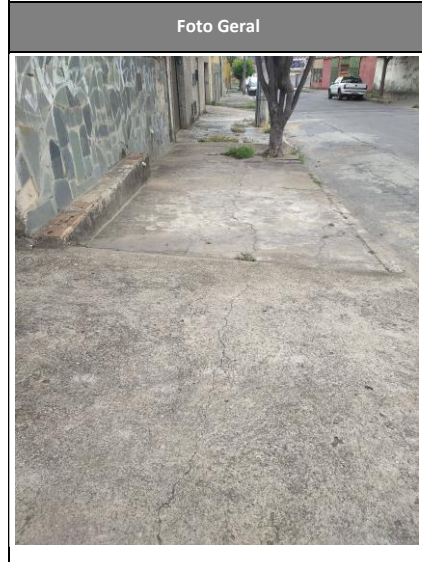
ID	Itens Avaliados	Respostas	Nota
P_1	O Mobiliário urbano está dentro da faixa de serviço de 70 cm ?	Sim	-
P_2	Qual a largura livre do Passeio ?	Acima de 1.50 m	10
P_3	Tipo de revestimento da calçada ?	Concreto	10
P_4	Existência de Buracos ?	Poucos	5
P_5	Condições Gerais do Piso e meio-fio da calçada ?	Regular	5
P_6	Presença de desníveis ?	Leve	7
P_7	Tem rebaixamento de calçada para Pedestre ?	Não	10
P_8	Possui piso tátil ao longo da Calçada ?	Não	-
P_9	A calçada Possui Rebaixamento de Veículos correto ?	Não	0
P_10	Existência de altura livre menor que 2,10 m ?	Não	-
P_11	O Passeio está no padrão da SMPU ?	Não	0
P_12	A testada possui prática de estacionamento sobre o passeio ?	Não	10
P_13	Existe algum dispositivo de Drenagem sobre a calçada ?	Não	0
P_14	Existe PED em frente a testada ?	Não	-
P_15	Existe FTP em frente a testada ?	Não	-
P_16	Classificação geral da calçada pelo pesquisador.	Regular	5
