Lote 4 - Rota: Contorno

FRATAR
ENGENHARIA CONSULTIVA

Diagnóstico da Calçada	Qualidade do Serviço	
Endereço: Av.Contorno, 2061 Data do Registro: 04/11/2019 15:26:10 Num. Lote CTM: 60005000150	75	B

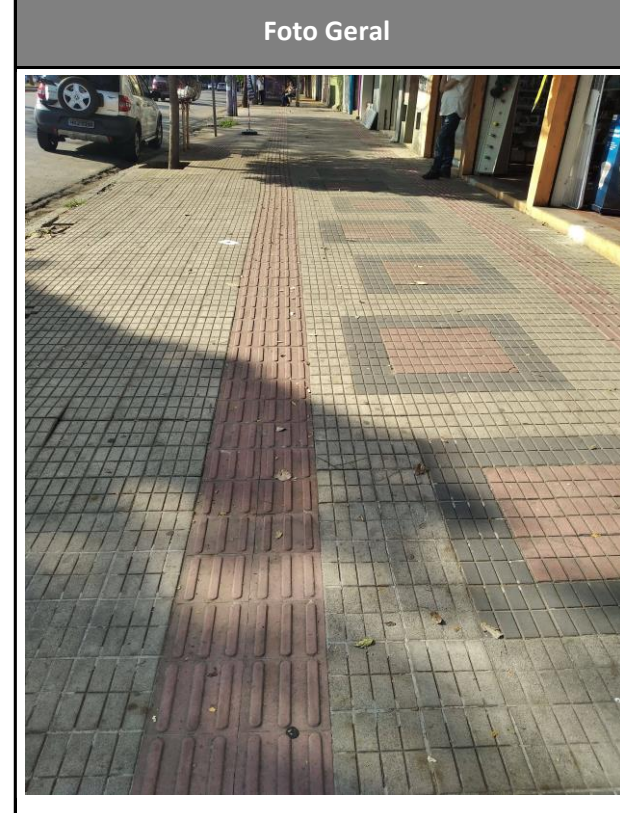
ID	Itens Avaliados	Respostas	Nota
P_1	O Mobiliário urbano está dentro da faixa de serviço de 70 cm ?	Sim	-
P_2	Qual a largura livre do Passeio ?	Acima de 1.50 m	10
P_3	Tipo de revestimento da calçada ?	Ladrilho Hidráulico	10
P_4	Existencia de Buracos ?	Poucos	5
P_5	Condições Gerais do Piso e meio-fio da calçada ?	Ótimo(a)	10
P_6	Presença de desniveis ?	Nenhum	10
P_7	Tem rebaixamento de calçada para Pedestre ?	Não	10
P_8	Possui piso tátil ao longo da Calçada ?	Sim	-
P_9	A calçada Possui Rebaixamento de Veiculos correto ?	N.A	0
P_10	Existencia de altura livre menor que 2,10 m ?	Não	-
P_11	O Passeio está no padrao da SMPU ?	Não	0
P_12	A testada possui prática de estacionamento sobre o passeio ?	Não	10
P_13	Existe algum dispositivo de Drenagem sobre a calçada ?	Não	0
P_14	Existe PED em frente a testada ?	Não	-
P_15	Existe FTP em frente a testada ?	Não	-
P_16	Classificação geral da calçada pelo pesquisador.	Ótimo(a)	10
