Diagnóstico da Calçada	Qualidade do Serviço	
Endereço: Rua Professor Moraes, 12	59	C
Data do Registro: 14/11/2019 08:46:21		
Num. Lote CTM: 10143800335

Diagnóstico da Calçada	Qualidade do Serviço		Complemento do Diagnóstico
Endereço: Rua Professor Moraes, 12 Data do Registro: 14/11/2019 08:46:21 Num. Lote CTM: 10143800335	59	C

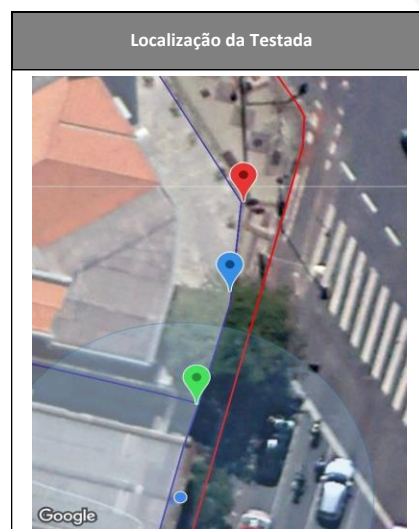
ID	Itens Avaliados	Respostas	Nota
P_1	O Mobiliário urbano está dentro da faixa de serviço de 70 cm ?	Sim	-
P_2	Qual a largura livre do Passeio ?	Entre 1.20 m e 1.50 m	6
P_3	Tipo de revestimento da calçada ?	Pedra Portuguesa	10
P_4	Existência de Buracos ?	Poucos	5
P_5	Condições Gerais do Piso e meio-fio da calçada ?	Regular	5
P_6	Presença de desníveis ?	Leve	0
P_7	Tem rebaixamento de calçada para Pedestre ?	Sim	10
P_8	Possui piso tátil ao longo da Calçada ?	Sim	-
P_9	A calçada Possui Rebaixamento de Veículos correto ?	N.A	0
P_10	Existência de altura livre menor que 2,10 m ?	Não	-
P_11	O Passeio está no padrão da SMPU ?	Não	0
P_12	A testada possui prática de estacionamento sobre o passeio ?	Não	10
P_13	Existe algum dispositivo de Drenagem sobre a calçada ?	Não	0
P_14	Existe PED em frente a testada ?	Não	-
P_15	Existe FTP em frente a testada ?	Sim	-
P_16	Classificação geral da calçada pelo pesquisador.	Ótimo(a)	5
