Diagnóstico da Calçada	Qualidade do Serviço	
Endereço: Praça da Liberdade, 640	57	C
Data do Registro: 02/11/2019 10:53:50		
Num. Lote CTM: 10151300270

Diagnóstico da Calçada	Qualidade do Serviço		Complemento do Diagnóstico
Endereço: Praça da Liberdade, 640 Data do Registro: 02/11/2019 10:53:50 Num. Lote CTM: 10151300270	57	C

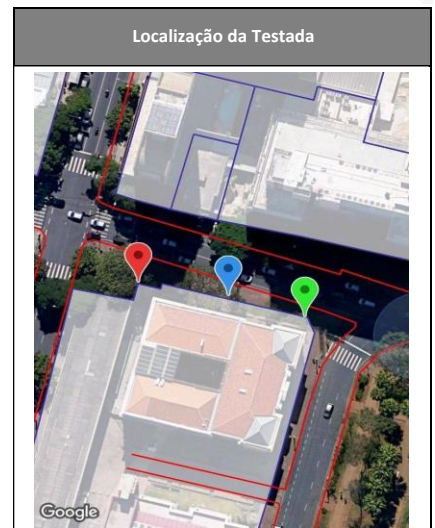
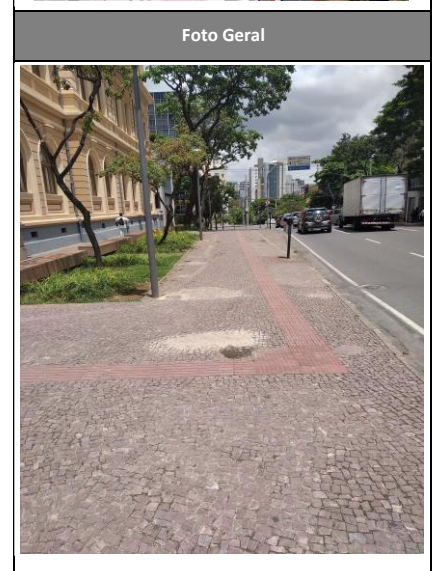
ID	Itens Avaliados	Respostas	Nota
P_1	O Mobiliário urbano está dentro da faixa de serviço de 70 cm ?	Sim	-
P_2	Qual a largura livre do Passeio ?	Acima de 1.50 m	10
P_3	Tipo de revestimento da calçada ?	Pedra Portuguesa	10
P_4	Existência de Buracos ?	Poucos	5
P_5	Condições Gerais do Piso e meio-fio da calçada ?	Regular	5
P_6	Presença de desníveis ?	Nenhum	0
P_7	Tem rebaixamento de calçada para Pedestre ?	Sim	8
P_8	Possui piso tátil ao longo da Calçada ?	Sim	-
P_9	A calçada Possui Rebaixamento de Veículos correto ?	N.A	0
P_10	Existência de altura livre menor que 2,10 m ?	Não	-
P_11	O Passeio está no padrão da SMPU ?	Não	0
P_12	A testada possui prática de estacionamento sobre o passeio ?	Não	10
P_13	Existe algum dispositivo de Drenagem sobre a calçada ?	Sim	0
P_14	Existe PED em frente a testada ?	Não	-
P_15	Existe FTP em frente a testada ?	Sim	-
P_16	Classificação geral da calçada pelo pesquisador.	Regular	0
