Diagnóstico da Calçada	Qualidade do Serviço	
Endereço: Av. Ivaí, 120	57	C
Data do Registro: 25/11/2019 14:43:16		
Num. Lote CTM: 130890000230

Lote 1 - Rota: Noroeste

FRATAR
ENGENHARIA CONSULTIVA

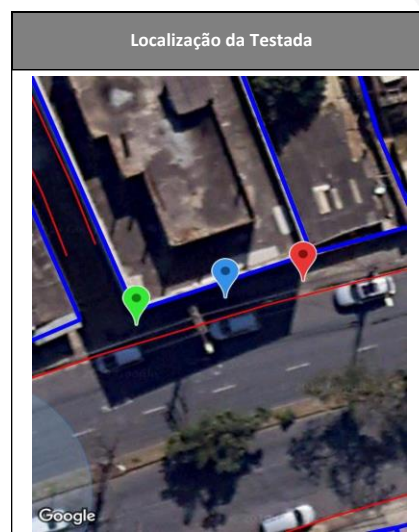
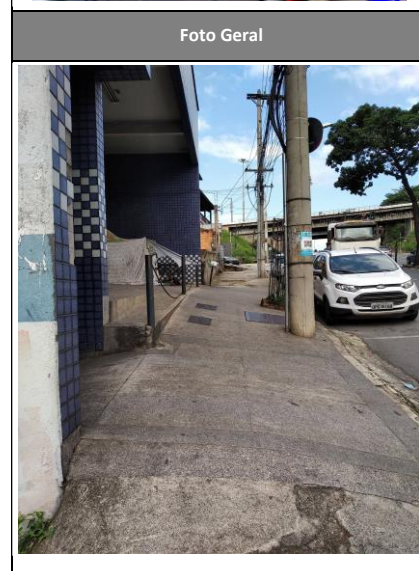
ID	Itens Avaliados	Respostas	Nota
P_1	O Mobiliário urbano está dentro da faixa de serviço de 70 cm ?	Sim	-
P_2	Qual a largura livre do Passeio ?	Acima de 1.50 m	10
P_3	Tipo de revestimento da calçada ?	Outro	0
P_4	Existência de Buracos ?	Nenhum	10
P_5	Condições Gerais do Piso e meio-fio da calçada ?	Ótimo(a)	10
P_6	Presença de desníveis ?	Leve	7
P_7	Tem rebaixamento de calçada para Pedestre ?	Não	10
P_8	Possui piso tátil ao longo da Calçada ?	Não	-
P_9	A calçada Possui Rebaixamento de Veículos correto ?	Não	0
P_10	Existência de altura livre menor que 2,10 m ?	Não	-
P_11	O Passeio está no padrão da SMPU ?	Não	0
P_12	A testada possui prática de estacionamento sobre o passeio ?	Sim	0
P_13	Existe algum dispositivo de Drenagem sobre a calçada ?	Não	0
P_14	Existe PED em frente a testada ?	Não	-
P_15	Existe FTP em frente a testada ?	Não	-
P_16	Classificação geral da calçada pelo pesquisador.	Ótimo(a)	10
