Diagnóstico da Calçada	Qualidade do Serviço	
Endereço: Av. Abílio Machado, 1931	63	C
Data do Registro: 11/11/2019 16:14:17		
Num. Lote CTM: 130115700450

Lote 1 - Rota: Noroeste

FRATAR
ENGENHARIA CONSULTIVA

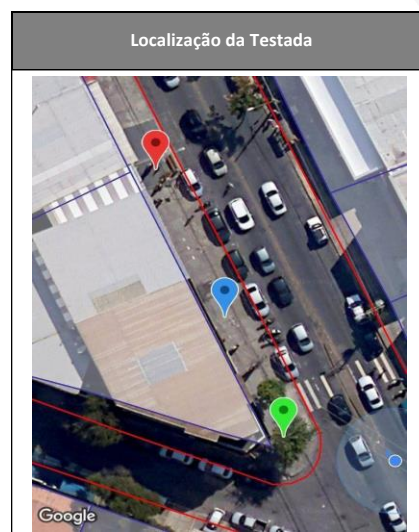
ID	Itens Avaliados	Respostas	Nota
P_1	O Mobiliário urbano está dentro da faixa de serviço de 70 cm ?	Não	-
P_2	Qual a largura livre do Passeio ?	Acima de 1.50 m	10
P_3	Tipo de revestimento da calçada ?	Concreto	10
P_4	Existência de Buracos ?	Poucos	5
P_5	Condições Gerais do Piso e meio-fio da calçada ?	Regular	5
P_6	Presença de desníveis ?	Nenhum	10
P_7	Tem rebaixamento de calçada para Pedestre ?	Sim	8
P_8	Possui piso tátil ao longo da Calçada ?	Não	-
P_9	A calçada Possui Rebaixamento de Veículos correto ?	N.A	0
P_10	Existência de altura livre menor que 2,10 m ?	Não	-
P_11	O Passeio está no padrão da SMPU ?	Não	0
P_12	A testada possui prática de estacionamento sobre o passeio ?	Não	10
P_13	Existe algum dispositivo de Drenagem sobre a calçada ?	Não	0
P_14	Existe PED em frente a testada ?	Não	-
P_15	Existe FTP em frente a testada ?	Sim	-
P_16	Classificação geral da calçada pelo pesquisador.	Regular	5
