Diagnóstico da Calçada	Qualidade do Serviço	
Endereço: Rua São Paulo, 843	61	C
Data do Registro: 08/11/2019 07:26:39		
Num. Lote CTM: 10412000135

Diagnóstico da Calçada	Qualidade do Serviço		Complemento do Diagnóstico
Endereço: Rua São Paulo, 843 Data do Registro: 08/11/2019 07:26:39 Num. Lote CTM: 10412000135	61	C

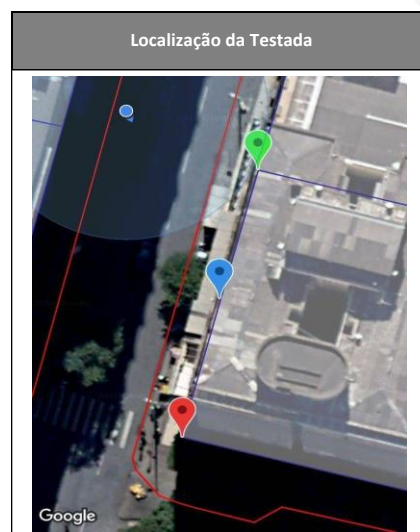
ID	Itens Avaliados	Respostas	Nota
P_1	O Mobiliário urbano está dentro da faixa de serviço de 70 cm ?	Sim	-
P_2	Qual a largura livre do Passeio ?	Acima de 1.50 m	10
P_3	Tipo de revestimento da calçada ?	Pedra Portuguesa	8
P_4	Existência de Buracos ?	Poucos	5
P_5	Condições Gerais do Piso e meio-fio da calçada ?	Regular	5
P_6	Presença de desníveis ?	Nenhum	10
P_7	Tem rebaixamento de calçada para Pedestre ?	Sim	8
P_8	Possui piso tátil ao longo da Calçada ?	Sim	-
P_9	A calçada Possui Rebaixamento de Veículos correto ?	N.A	0
P_10	Existência de altura livre menor que 2,10 m ?	Não	-
P_11	O Passeio está no padrão da SMPU ?	Não	0
P_12	A testada possui prática de estacionamento sobre o passeio ?	Não	10
P_13	Existe algum dispositivo de Drenagem sobre a calçada ?	Sim	0
P_14	Existe PED em frente a testada ?	Não	-
P_15	Existe FTP em frente a testada ?	Sim	-
P_16	Classificação geral da calçada pelo pesquisador.	Regular	5
