Diagnóstico da Calçada	Qualidade do Serviço	
Endereço: Av. Portugal, 852	59	C
Data do Registro: 16/11/2019 10:39:42		
Num. Lote CTM: 200011602810

Diagnóstico da Calçada	Qualidade do Serviço		Complemento do Diagnóstico
Endereço: Av. Portugal, 852 Data do Registro: 16/11/2019 10:39:42 Num. Lote CTM: 200011602810	59	C

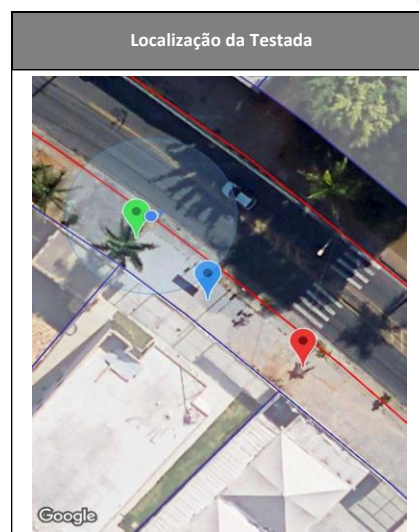
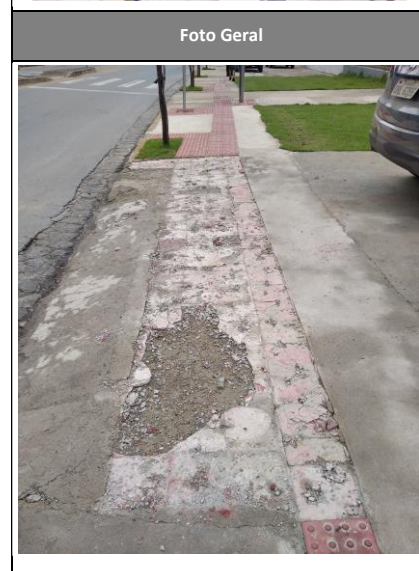
ID	Itens Avaliados	Respostas	Nota
P_1	O Mobiliario urbano está dentro da faixa de serviço de 70 cm ?	Sim	-
P_2	Qual a largura livre do Passeio ?	Entre 1.20 m e 1.50 m	6
P_3	Tipo de revestimento da caçada ?	Concreto	10
P_4	Existencia de Buracos ?	Poucos	5
P_5	Condições Gerais do Piso e meio-fio da calçada ?	Regular	5
P_6	Presença de desniveis ?	Leve	7
P_7	Tem rebaixamento de calçada para Pedestre ?	Sim	6
P_8	Possui piso tátil ao longo da Calçada ?	Sim	-
P_9	A calçada Possui Rebaixamento de Veiculos correto ?	Não	0
P_10	Existencia de altura livre menor que 2,10 m ?	Não	-
P_11	O Passeio está no padrao da SMPU ?	Não	0
P_12	A testada possui prática de estacionamento sobre o passeio ?	Não	10
P_13	Existe algum dispositivo de Drenagem sobre a calçada ?	Não	0
P_14	Existe PED em frente a testada ?	Não	-
P_15	Existe FTP em frente a testada ?	Sim	-
P_16	Classificação geral da calçada pelo pesquisador.	Ótimo(a)	10
