Diagnóstico da Calçada	Qualidade do Serviço	
Endereço: Av. Abílio Machado, 1381	55	C
Data do Registro: 11/11/2019 15:16:57		
Num. Lote CTM: 130056000275

Lote 1 - Rota: Noroeste

FRATAR
ENGENHARIA CONSULTIVA

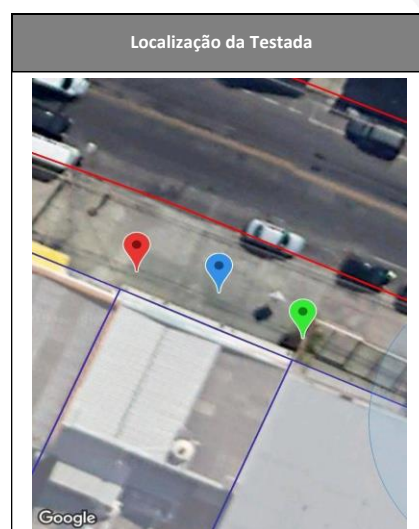
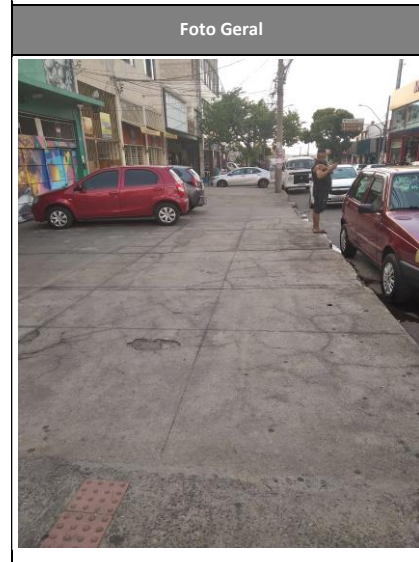
ID	Itens Avaliados	Respostas	Nota
P_1	O Mobiliário urbano está dentro da faixa de serviço de 70 cm ?	Sim	-
P_2	Qual a largura livre do Passeio ?	Acima de 1.50 m	10
P_3	Tipo de revestimento da calçada ?	Concreto	10
P_4	Existência de Buracos ?	Poucos	5
P_5	Condições Gerais do Piso e meio-fio da calçada ?	Regular	5
P_6	Presença de desníveis ?	Nenhum	10
P_7	Tem rebaixamento de calçada para Pedestre ?	Não	10
P_8	Possui piso tátil ao longo da Calçada ?	Não	-
P_9	A calçada Possui Rebaixamento de Veículos correto ?	Não	0
P_10	Existência de altura livre menor que 2,10 m ?	Não	-
P_11	O Passeio está no padrão da SMPU ?	Não	0
P_12	A testada possui prática de estacionamento sobre o passeio ?	Sim	0
P_13	Existe algum dispositivo de Drenagem sobre a calçada ?	Não	0
P_14	Existe PED em frente a testada ?	Não	-
P_15	Existe FTP em frente a testada ?	Não	-
P_16	Classificação geral da calçada pelo pesquisador.	Regular	5
