| Diagnóstico da Calçada | Qualidade do Serviço | |
| <b>Endereço: Av. Brigadeiro Eduardo Gomes, 1053</b> | <b>54</b> | <b>C</b> |
| <b>Num. Lote CTM: 130159100295</b> | | |

# Lote 1 - Rota: Noroeste

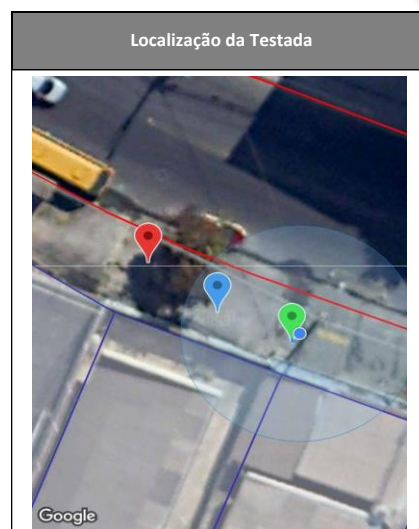
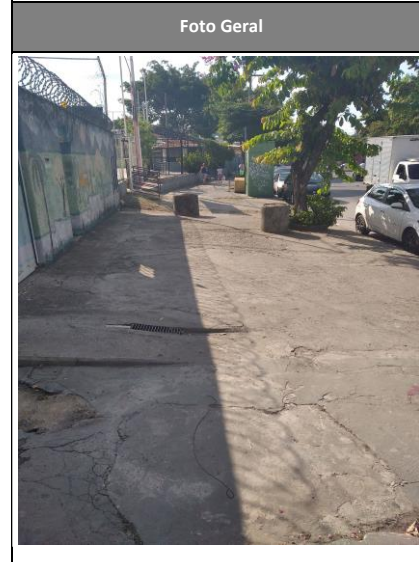
| ID | Itens Avaliados | Respostas | Nota |
|---|--|---|---|
| P_4 | Existência de Buracos ? | Poucos | 5 |
| P_5 | Condições Gerais do Piso e meio-fio da calçada ? | Regular | 5 |
| P_6 | Presença de desníveis ? | Leve | 7 |
| P_9 | A calçada Possui Rebaixamento de Veículos correto ? | Não | 0 |
| P_11 | O Passeio está no padrão da SMPU ? | Não | 0 |
| P_13 | Existe algum dispositivo de Drenagem sobre a calçada ? | Sim | 0 |
| P_16 | Classificação geral da calçada pelo pesquisador. | Regular | 5 |
