Diagnóstico da Calçada	Qualidade do Serviço	
Endereço: Av. Andradas, 620	<b>81</b>	<b>B</b>
Data do Registro: 08/11/2019 11:33:54		
Num. Lote CTM: 10461200305

Diagnóstico da Calçada	Qualidade do Serviço		Complemento do Diagnóstico
Endereço: Av. Andradas, 620 Data do Registro: 08/11/2019 11:33:54 Num. Lote CTM: 10461200305	81	B

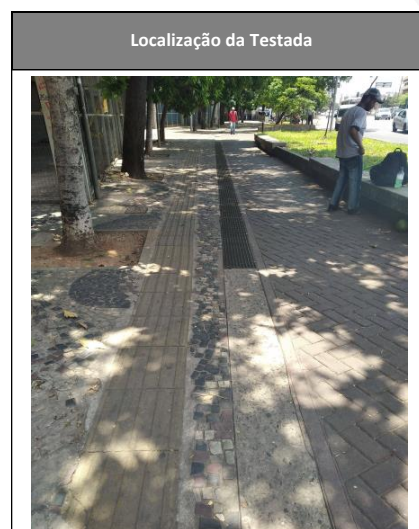
ID	Itens Avaliados	Respostas	Nota
P_1	O Mobiliario urbano está dentro da faixa de serviço de 70 cm ?	Sim	-
P_2	Qual a largura livre do Passeio ?	Acima de 1.50 m	10
P_3	Tipo de revestimento da caçada ?	Pedra Portuguesa	8
P_4	Existencia de Buracos ?	Poucos	5
P_5	Condições Gerais do Piso e meio-fio da calçada ?	Ótimo(a)	10
P_6	Presença de desniveis ?	Nenhum	10
P_7	Tem rebaixamento de calçada para Pedestre ?	Sim	8
P_8	Possui piso tátil ao longo da Calçada ?	Sim	-
P_9	A calçada Possui Rebaixamento de Veiculos correto ?	Sim	10
P_10	Existencia de altura livre menor que 2,10 m ?	Não	-
P_11	O Passeio está no padrao da SMPU ?	Não	0
P_12	A testada possui prática de estacionamento sobre o passeio ?	Não	10
P_13	Existe algum dispositivo de Drenagem sobre a calçada ?	Sim	0
P_14	Existe PED em frente a testada ?	Sim	-
P_15	Existe FTP em frente a testada ?	Não	-
P_16	Classificação geral da calçada pelo pesquisador.	Ótimo(a)	10
