# Lote 1 - Rota: Padre Pedro Pinto

Diagnóstico da Calçada	Qualidade do Serviço	
Endereço: Rua Padre Pedro Pinto, 2251	55	C
Data do Registro: 21/11/2019 11:53:29		
Num. Lote CTM: 190989200830

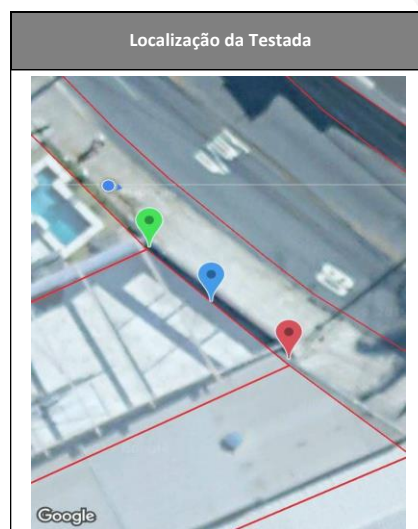
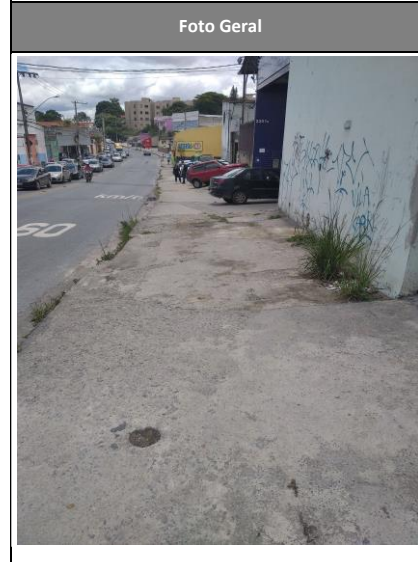
ID	Itens Avaliados	Respostas	Nota
P_1	O Mobiliário urbano está dentro da faixa de serviço de 70 cm ?	Sim	-
P_2	Qual a largura livre do Passeio ?	Acima de 1.50 m	10
P_3	Tipo de revestimento da calçada ?	Concreto	10
P_4	Existência de Buracos ?	Poucos	5
P_5	Condições Gerais do Piso e meio-fio da calçada ?	Péssimo	0
P_6	Presença de desníveis ?	Nenhum	10
P_7	Tem rebaixamento de calçada para Pedestre ?	Não	10
P_8	Possui piso tátil ao longo da Calçada ?	Não	-
P_9	A calçada Possui Rebaixamento de Veículos correto ?	Não	0
P_10	Existência de altura livre menor que 2,10 m ?	Não	-
P_11	O Passeio está no padrão da SMPU ?	Não	0
P_12	A testada possui prática de estacionamento sobre o passeio ?	Não	10
P_13	Existe algum dispositivo de Drenagem sobre a calçada ?	Não	0
P_14	Existe PED em frente a testada ?	Não	-
P_15	Existe FTP em frente a testada ?	Não	-
P_16	Classificação geral da calçada pelo pesquisador.	Ruim	0
