Diagnóstico da Calçada	Qualidade do Serviço	
Endereço: Av. Afonso Pena, 4270	80	B
Data do Registro: 02/11/2019 09:51:23		
Num. Lote CTM: 80111900155

Diagnóstico da Calçada	Qualidade do Serviço		Complemento do Diagnóstico
Endereço: Av. Afonso Pena, 4270 Data do Registro: 02/11/2019 09:51:23 Num. Lote CTM: 80111900155	80	B

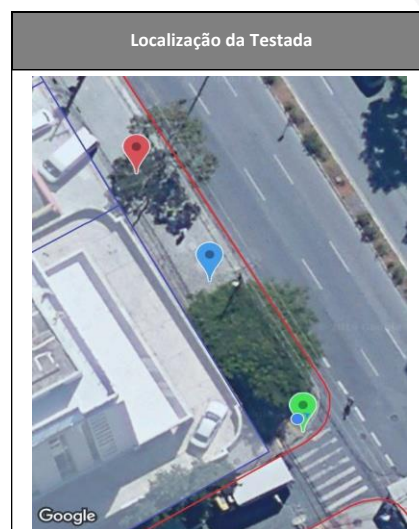
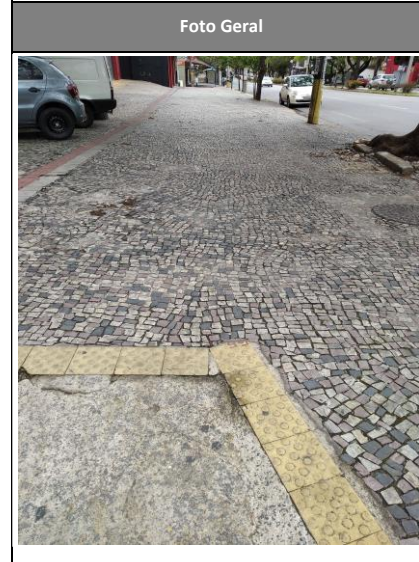
ID	Itens Avaliados	Respostas	Nota
P_1	O Mobiliario urbano está dentro da faixa de serviço de 70 cm ?	Sim	-
P_2	Qual a largura livre do Passeio ?	Acima de 1.50 m	10
P_3	Tipo de revestimento da caçada ?	Pedra Portuguesa	8
P_4	Existencia de Buracos ?	Poucos	5
P_5	Condições Gerais do Piso e meio-fio da calçada ?	Ótimo(a)	10
P_6	Presença de desniveis ?	Nenhum	10
P_7	Tem rebaixamento de calçada para Pedestre ?	Sim	7
P_8	Possui piso tátil ao longo da Calçada ?	Sim	-
P_9	A calçada Possui Rebaixamento de Veiculos correto ?	Sim	10
P_10	Existencia de altura livre menor que 2,10 m ?	Não	-
P_11	O Passeio está no padrao da SMPU ?	Não	0
P_12	A testada possui prática de estacionamento sobre o passeio ?	Não	10
P_13	Existe algum dispositivo de Drenagem sobre a calçada ?	Não	0
P_14	Existe PED em frente a testada ?	Não	-
P_15	Existe FTP em frente a testada ?	Não	-
P_16	Classificação geral da calçada pelo pesquisador.	Ótimo(a)	10
