# Lote 4 - Rota: Raja Gabágia

**FRATAR**  
ENGENHARIA CONSULTIVA

Diagnóstico da Calçada	Qualidade do Serviço	
Endereço: Av. Raja Gabaglia, s/nº	<b>57</b>	<b>C</b>
Data do Registro: 07/11/2019 15:40:57		
Num. Lote CTM: 91048300870

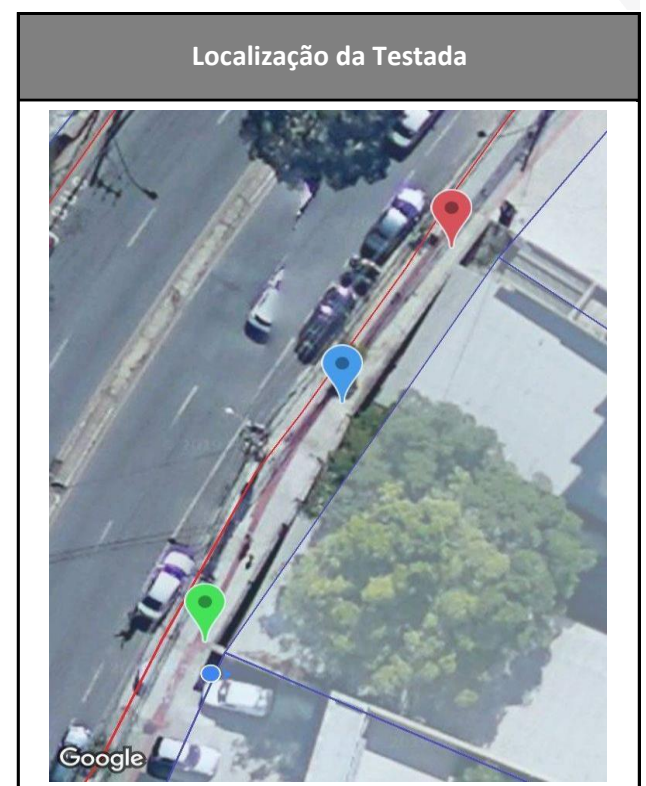
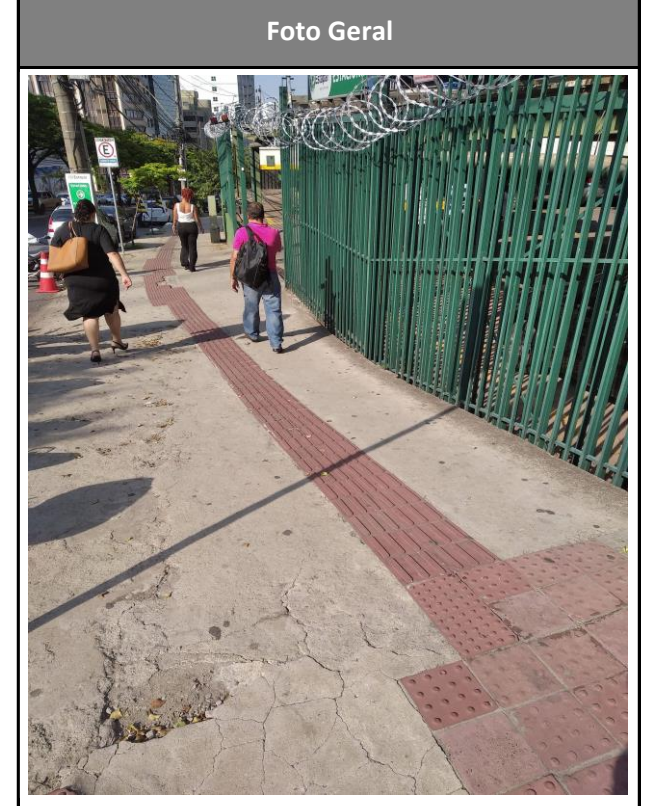
ID	Itens Avaliados	Respostas	Nota
P_1	O Mobiliário urbano está dentro da faixa de serviço de 70 cm ?	Sim	-
P_2	Qual a largura livre do Passeio ?	Acima de 1.50 m	10
P_3	Tipo de revestimento da calçada ?	Concreto	10
P_4	Existencia de Buracos ?	Poucos	5
P_5	Condições Gerais do Piso e meio-fio da calçada ?	Regular	5
P_6	Presença de desniveis ?	Leve	7
P_7	Tem rebaixamento de calçada para Pedestre ?	Não	10
P_8	Possui piso tátil ao longo da Calçada ?	Sim	-
P_9	A calçada Possui Rebaixamento de Veiculos correto ?	Não	0
P_10	Existencia de altura livre menor que 2,10 m ?	Não	-
P_11	O Passeio está no padrao da SMPU ?	Não	0
P_12	A testada possui prática de estacionamento sobre o passeio ?	Não	10
P_13	Existe algum dispositivo de Drenagem sobre a calçada ?	Não	0
P_14	Existe PED em frente a testada ?	Não	-
P_15	Existe FTP em frente a testada ?	Não	-
P_16	Classificação geral da calçada pelo pesquisador.	Ruim	0
