Diagnóstico da Calçada	Qualidade do Serviço	
Endereço: Av. Olegário Maciel, 2025	<b>59</b>	<b>C</b>
Data do Registro: 05/11/2019 10:40:56		
Num. Lote CTM: 10095500160

Diagnóstico da Calçada	Qualidade do Serviço		Complemento do Diagnóstico
<b>Endereço: Av. Olegário Maciel, 2025</b> <b>Data do Registro: 05/11/2019 10:40:56</b> <b>Num. Lote CTM: 10095500160</b>	<b>59</b>	<b>C</b>

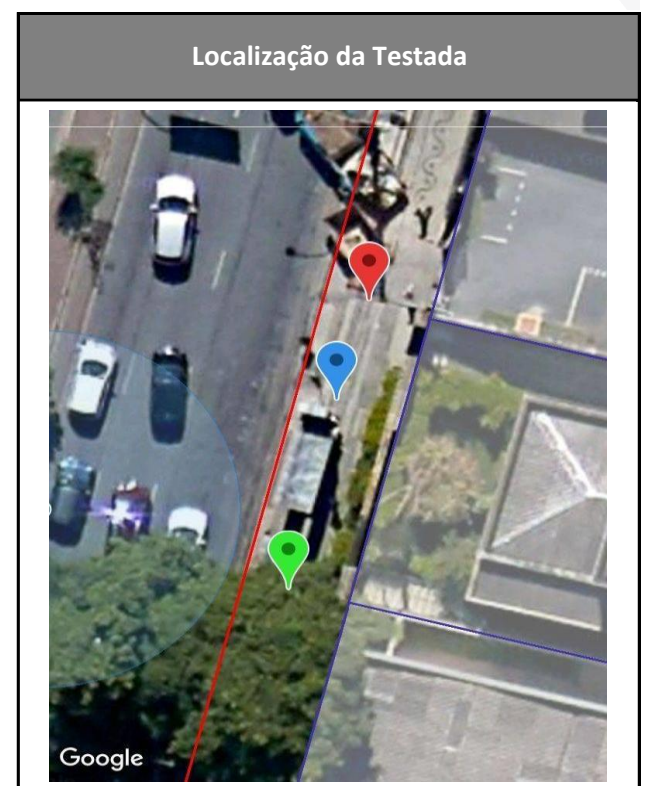
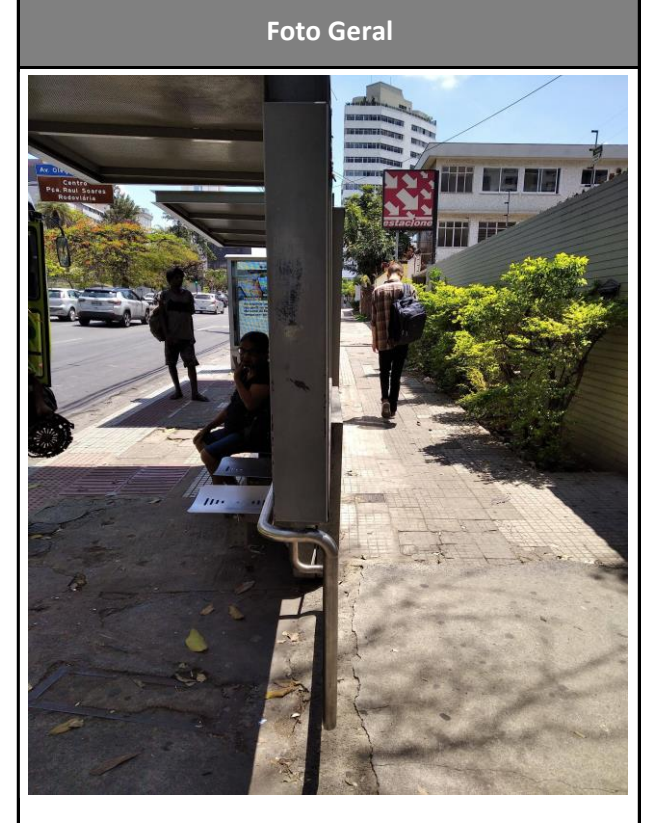
ID	Itens Avaliados	Respostas	Nota
P_1	O Mobiliário urbano está dentro da faixa de serviço de 70 cm ?	Não	-
P_2	Qual a largura livre do Passeio ?	Entre 0.80 m e 1.20 m	4
P_3	Tipo de revestimento da calçada ?	Concreto	10
P_4	Existencia de Buracos ?	Poucos	5
P_5	Condições Gerais do Piso e meio-fio da calçada ?	Regular	5
P_6	Presença de desniveis ?	Nenhum	10
P_7	Tem rebaixamento de calçada para Pedestre ?	Não	10
P_8	Possui piso tátil ao longo da Calçada ?	Não	-
P_9	A calçada Possui Rebaixamento de Veiculos correto ?	Não	0
P_10	Existencia de altura livre menor que 2,10 m ?	Não	-
P_11	O Passeio está no padrao da SMPU ?	Não	0
P_12	A testada possui prática de estacionamento sobre o passeio ?	Não	10
P_13	Existe algum dispositivo de Drenagem sobre a calçada ?	Não	0
P_14	Existe PED em frente a testada ?	Sim	-
P_15	Existe FTP em frente a testada ?	Não	-
P_16	Classificação geral da calçada pelo pesquisador.	Regular	5
