# Lote 5 - Rota: Afonso Pena

Diagnóstico da Calçada	Qualidade do Serviço	
Endereço: Av. Afonso Pena, 3328	<b>79</b>	<b>B</b>
Data do Registro: 02/11/2019 11:04:42		
Num. Lote CTM: 80245500280

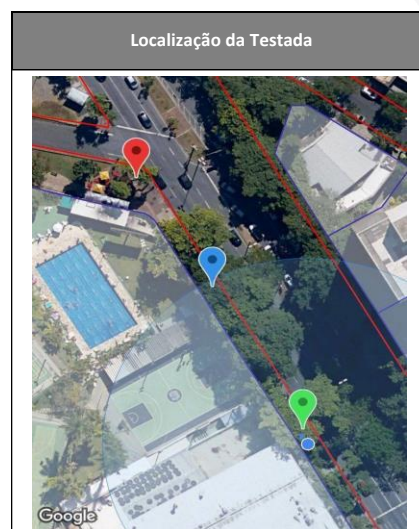
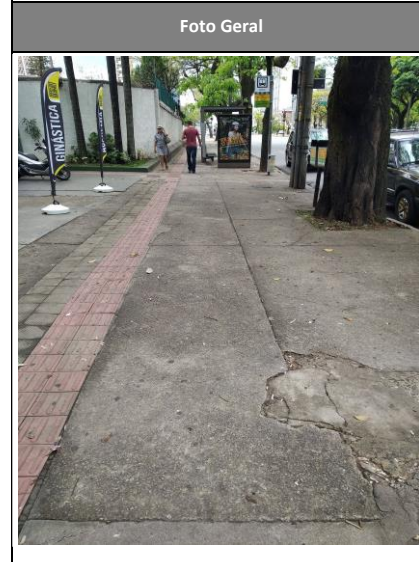
ID	Itens Avaliados	Respostas	Nota
P_1	O Mobiliário urbano está dentro da faixa de serviço de 70 cm ?	Sim	-
P_2	Qual a largura livre do Passeio ?	Acima de 1.50 m	0
P_3	Tipo de revestimento da calçada ?	Concreto	0
P_4	Existência de Buracos ?	Nenhum	0
P_5	Condições Gerais do Piso e meio-fio da calçada ?	Ótimo(a)	0
P_6	Presença de desníveis ?	Nenhum	0
P_7	Tem rebaixamento de calçada para Pedestre ?	Sim	0
P_8	Possui piso tátil ao longo da Calçada ?	Sim	-
P_9	A calçada Possui Rebaixamento de Veículos correto ?	N.A	0
P_10	Existência de altura livre menor que 2,10 m ?	Não	-
P_11	O Passeio está no padrão da SMPU ?	Não	0
P_12	A testada possui prática de estacionamento sobre o passeio ?	Não	0
P_13	Existe algum dispositivo de Drenagem sobre a calçada ?	Não	0
P_14	Existe PED em frente a testada ?	Sim	-
P_15	Existe FTP em frente a testada ?	Não	-
P_16	Classificação geral da calçada pelo pesquisador.	Ótimo(a)	0
