# Lote 1 - Rota: Padre Pedro Pinto

Diagnóstico da Calçada	Qualidade do Serviço	
Endereço: Rua Padre Pedro Pinto, s/nº	<b>33</b>	<b>D</b>
Data do Registro: 13/11/2019 11:18:08		
Num. Lote CTM: 210405000220

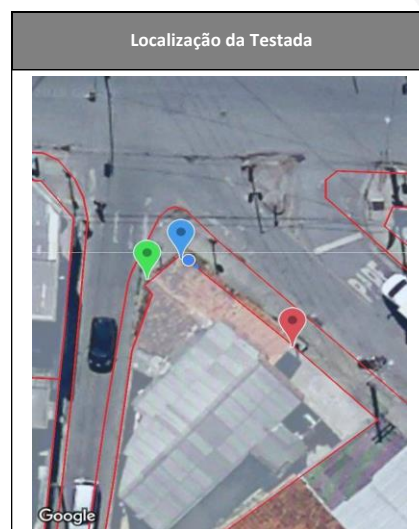
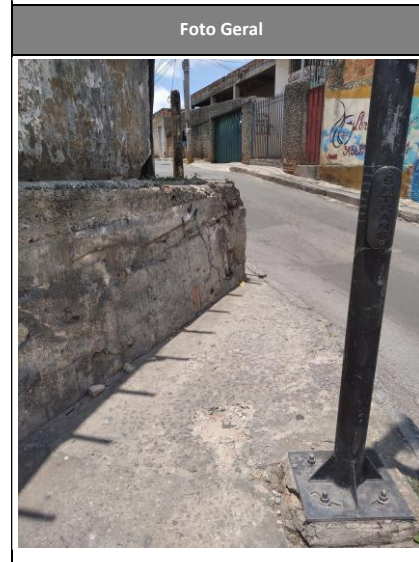
ID	Itens Avaliados	Respostas	Nota
P_1	O Mobiliário urbano está dentro da faixa de serviço de 70 cm ?	Não	-
P_2	Qual a largura livre do Passeio ?	Abaixo 0.80 m	1
P_3	Tipo de revestimento da calçada ?	Concreto	10
P_4	Existência de Buracos ?	Poucos	5
P_5	Condições Gerais do Piso e meio-fio da calçada ?	Péssimo	0
P_6	Presença de desníveis ?	Severo	0
P_7	Tem rebaixamento de calçada para Pedestre ?	Sim	7
P_8	Possui piso tátil ao longo da Calçada ?	Não	-
P_9	A calçada Possui Rebaixamento de Veículos correto ?	N.A	0
P_10	Existência de altura livre menor que 2,10 m ?	Não	-
P_11	O Passeio está no padrão da SMPU ?	Não	0
P_12	A testada possui prática de estacionamento sobre o passeio ?	Não	10
P_13	Existe algum dispositivo de Drenagem sobre a calçada ?	Não	0
P_14	Existe PED em frente a testada ?	Não	-
P_15	Existe FTP em frente a testada ?	Sim	-
P_16	Classificação geral da calçada pelo pesquisador.	Ruim	0
