# Lote 4 - Rota: Raja Gabaglia

Diagnóstico da Calçada	Qualidade do Serviço	
Endereço: Av. Raja Gabaglia, 4727	<b>85</b>	<b>B</b>
Data do Registro: 11/11/2019 12:36:45		
Num. Lote CTM: 90789600080

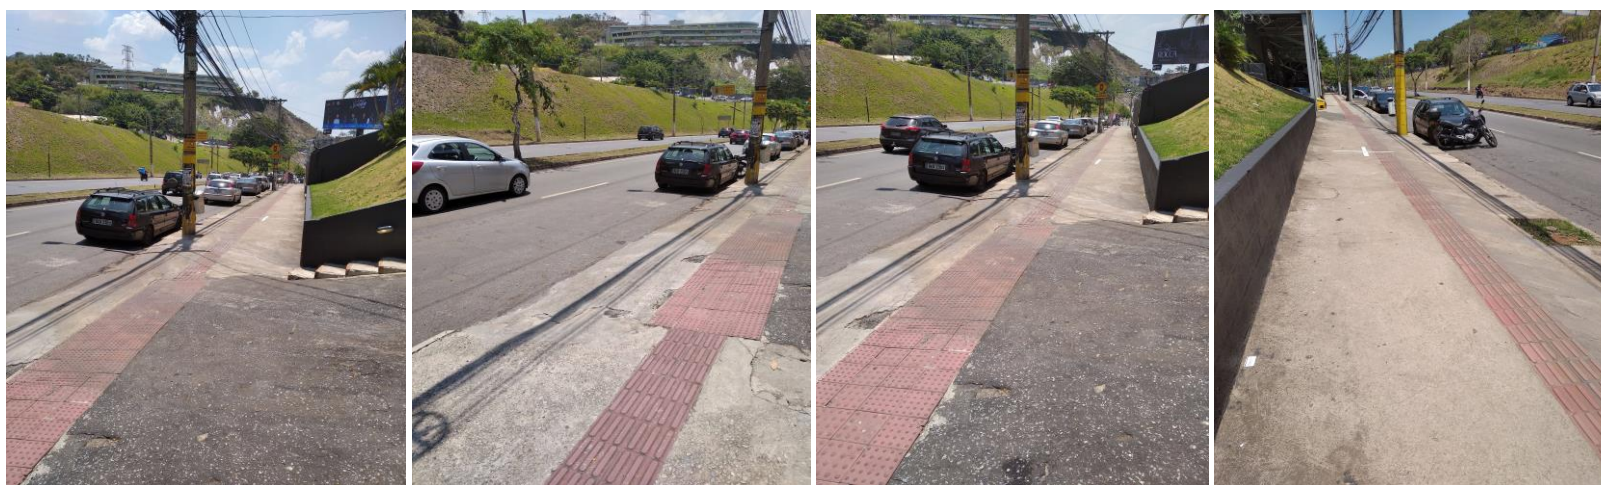
## Fotos Complementares - Detalhes do Passeio

ID	Itens Avaliados	Respostas	Nota
P_1	O Mobiliário urbano está dentro da faixa de serviço de 70 cm ?	Sim	-
P_2	Qual a largura livre do Passeio ?	Acima de 1.50 m	10
P_3	Tipo de revestimento da calçada ?	Concreto	10
P_4	Existencia de Buracos ?	Nenhum	10
P_5	Condições Gerais do Piso e meio-fio da calçada ?	Ótimo(a)	10
P_6	Presença de desniveis ?	Nenhum	10
P_7	Tem rebaixamento de calçada para Pedestre ?	Não	10
P_8	Possui piso tátil ao longo da Calçada ?	Sim	-
P_9	A calçada Possui Rebaixamento de Veiculos correto ?	Não	0
P_10	Existencia de altura livre menor que 2,10 m ?	Não	-
P_11	O Passeio está no padrao da SMPU ?	Sim	5
P_12	A testada possui prática de estacionamento sobre o passeio ?	Não	10
P_13	Existe algum dispositivo de Drenagem sobre a calçada ?	Não	0
P_14	Existe PED em frente a testada ?	Não	-
P_15	Existe FTP em frente a testada ?	Não	-
P_16	Classificação geral da calçada pelo pesquisador.	Ótimo(a)	10
