Diagnóstico da Calçada	Qualidade do Serviço	
Endereço: Av. Ivaí, s/nº	55	C
Data do Registro: 12/11/2019 14:51:01		
Num. Lote CTM: 130090800015

Lote 1 - Rota: Noroeste

FRATAR
ENGENHARIA CONSULTIVA

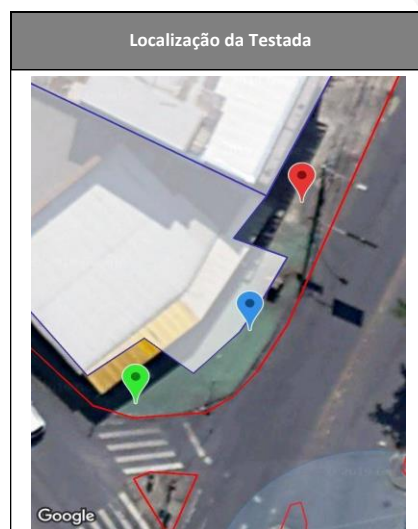
ID	Itens Avaliados	Respostas	Nota
P_1	O Mobiliário urbano está dentro da faixa de serviço de 70 cm ?	Sim	-
P_2	Qual a largura livre do Passeio ?	Acima de 1.50 m	10
P_3	Tipo de revestimento da calçada ?	Concreto	10
P_4	Existência de Buracos ?	Poucos	5
P_5	Condições Gerais do Piso e meio-fio da calçada ?	Regular	5
P_6	Presença de desníveis ?	Nenhum	10
P_7	Tem rebaixamento de calçada para Pedestre ?	Não, mas deveria ter.	0
P_8	Possui piso tátil ao longo da Calçada ?	Não	-
P_9	A calçada Possui Rebaixamento de Veículos correto ?	N.A	0
P_10	Existência de altura livre menor que 2,10 m ?	Não	-
P_11	O Passeio está no padrão da SMPU ?	Não	0
P_12	A testada possui prática de estacionamento sobre o passeio ?	Não	10
P_13	Existe algum dispositivo de Drenagem sobre a calçada ?	Não	0
P_14	Existe PED em frente a testada ?	Não	-
P_15	Existe FTP em frente a testada ?	Sim	-
P_16	Classificação geral da calçada pelo pesquisador.	Regular	5
