Diagnóstico da Calçada	Qualidade do Serviço	
Endereço: Av.Contorno, 10623	<b>83</b>	<b>B</b>
Data do Registro: 30/10/2019 12:25:57		
Num. Lote CTM: 30001100535

# Lote 4 - Rota: Contorno

**FRATAR**  
ENGENHARIA CONSULTIVA

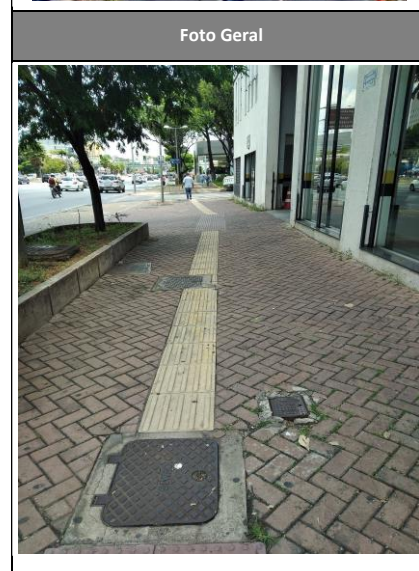
ID	Itens Avaliados	Respostas	Nota
P_1	O Mobiliário urbano está dentro da faixa de serviço de 70 cm ?	Sim	-
P_2	Qual a largura livre do Passeio ?	Acima de 1.50 m	10
P_3	Tipo de revestimento da calçada ?	Bloco Intertravado de Concreto	10
P_4	Existência de Buracos ?	Poucos	5
P_5	Condições Gerais do Piso e meio-fio da calçada ?	Ótimo(a)	10
P_6	Presença de desníveis ?	Nenhum	10
P_7	Tem rebaixamento de calçada para Pedestre ?	Sim	8
P_8	Possui piso tátil ao longo da Calçada ?	Sim	-
P_9	A calçada Possui Rebaixamento de Veículos correto ?	Sim	10
P_10	Existência de altura livre menor que 2,10 m ?	Não	-
P_11	O Passeio está no padrão da SMPU ?	Não	0
P_12	A testada possui prática de estacionamento sobre o passeio ?	Não	10
P_13	Existe algum dispositivo de Drenagem sobre a calçada ?	Sim	0
P_14	Existe PED em frente a testada ?	Não	-
P_15	Existe FTP em frente a testada ?	Não	-
P_16	Classificação geral da calçada pelo pesquisador.	Ótimo(a)	10
