Diagnóstico da Calçada	Qualidade do Serviço	
Endereço: Rua Sena Madureira, 36	70	C
Data do Registro: 28/10/2019 09:56:57		
Num. Lote CTM: 140248300045

Diagnóstico da Calçada	Qualidade do Serviço		Complemento do Diagnóstico
Endereço: Rua Sena Madureira, 36 Data do Registro: 28/10/2019 09:56:57 Num. Lote CTM: 140248300045	70	C

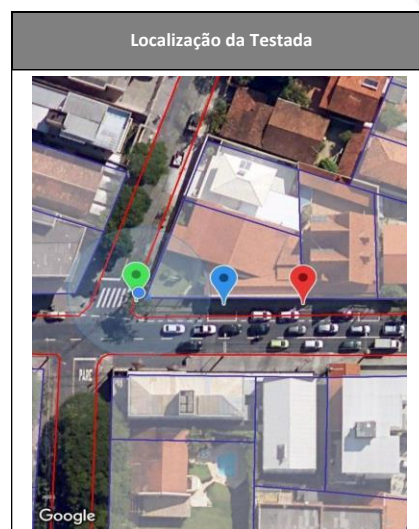
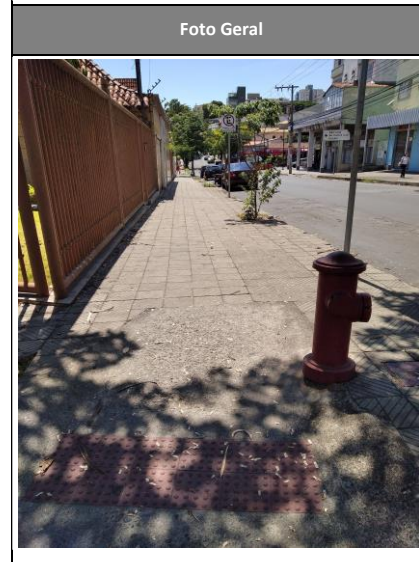
ID	Itens Avaliados	Respostas	Nota
P_1	O Mobiliário urbano está dentro da faixa de serviço de 70 cm ?	Sim	-
P_2	Qual a largura livre do Passeio ?	Entre 1.20 m e 1.50 m	6
P_3	Tipo de revestimento da calçada ?	Concreto	10
P_4	Existência de Buracos ?	Poucos	5
P_5	Condições Gerais do Piso e meio-fio da calçada ?	Regular	5
P_6	Presença de desníveis ?	Leve	7
P_7	Tem rebaixamento de calçada para Pedestre ?	Sim	7
P_8	Possui piso tátil ao longo da Calçada ?	Não	-
P_9	A calçada Possui Rebaixamento de Veículos correto ?	Sim	10
P_10	Existência de altura livre menor que 2,10 m ?	Não	-
P_11	O Passeio está no padrão da SMPU ?	Não	0
P_12	A testada possui prática de estacionamento sobre o passeio ?	Não	10
P_13	Existe algum dispositivo de Drenagem sobre a calçada ?	Não	0
P_14	Existe PED em frente a testada ?	Não	-
P_15	Existe FTP em frente a testada ?	Não	-
P_16	Classificação geral da calçada pelo pesquisador.	Ótimo(a)	10
