Diagnóstico da Calçada	Qualidade do Serviço	
Endereço: Rua São Paulo, 127	<b>72</b>	<b>B</b>
Data do Registro: 08/11/2019 08:23:46		
Num. Lote CTM: 10316900110

Diagnóstico da Calçada	Qualidade do Serviço		Complemento do Diagnóstico
<b>Endereço: Rua São Paulo, 127</b> <b>Data do Registro: 08/11/2019 08:23:46</b> <b>Num. Lote CTM: 10316900110</b>	<b>72</b>	<b>B</b>

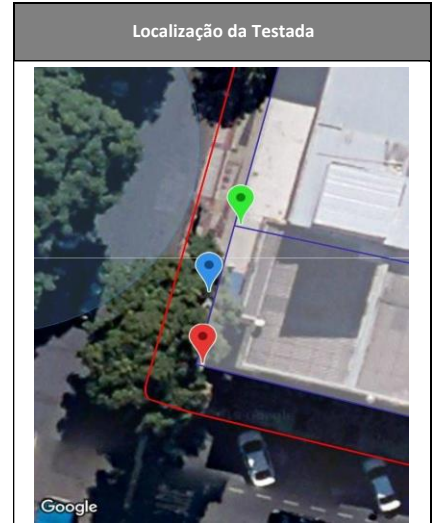
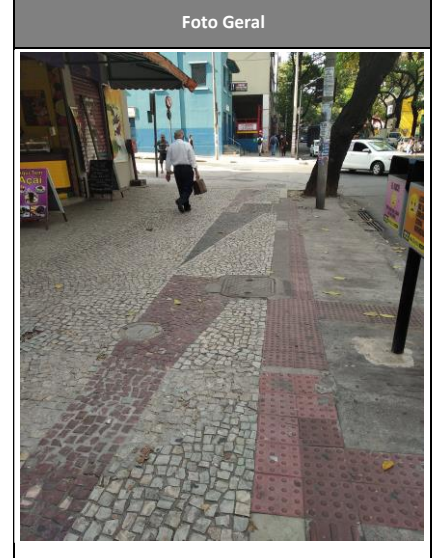
ID	Itens Avaliados	Respostas	Nota
P_1	O Mobiliário urbano está dentro da faixa de serviço de 70 cm ?	Sim	-
P_2	Qual a largura livre do Passeio ?	Acima de 1.50 m	10
P_3	Tipo de revestimento da calçada ?	Pedra Portuguesa	8
P_4	Existência de Buracos ?	Poucos	5
P_5	Condições Gerais do Piso e meio-fio da calçada ?	Ótimo(a)	10
P_6	Presença de desníveis ?	Nenhum	10
P_7	Tem rebaixamento de calçada para Pedestre ?	Sim	9
P_8	Possui piso tátil ao longo da Calçada ?	Sim	-
P_9	A calçada Possui Rebaixamento de Veículos correto ?	N.A	0
P_10	Existência de altura livre menor que 2,10 m ?	Não	-
P_11	O Passeio está no padrão da SMPU ?	Não	0
P_12	A testada possui prática de estacionamento sobre o passeio ?	Não	10
P_13	Existe algum dispositivo de Drenagem sobre a calçada ?	Não	0
P_14	Existe PED em frente a testada ?	Não	-
P_15	Existe FTP em frente a testada ?	Sim	-
P_16	Classificação geral da calçada pelo pesquisador.	Ótimo(a)	10
