Lote 1 - Rota: Padre Pedro Pinto

Diagnóstico da Calçada	Qualidade do Serviço	
Endereço: Rua Padre Pedro Pinto, 3165	58	C
Data do Registro: 21/11/2019 09:45:27		
Num. Lote CTM: 210578700115

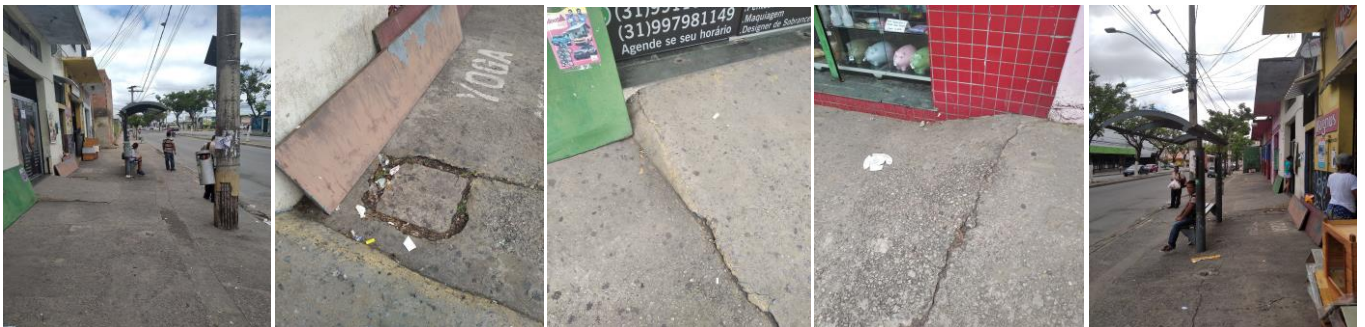
Fotos Complementares - Detalhes do Passeio

ID	Itens Avaliados	Respostas	Nota
P_1	O Mobiliário urbano está dentro da faixa de serviço de 70 cm ?	Sim	-
P_2	Qual a largura livre do Passeio ?	Acima de 1.50 m	10
P_3	Tipo de revestimento da calçada ?	Concreto	10
P_4	Existência de Buracos ?	Poucos	5
P_5	Condições Gerais do Piso e meio-fio da calçada ?	Regular	5
P_6	Presença de desníveis ?	Médio	3
P_7	Tem rebaixamento de calçada para Pedestre ?	Não	10
P_8	Possui piso tátil ao longo da Calçada ?	Não	-
P_9	A calçada Possui Rebaixamento de Veículos correto ?	N.A	0
P_10	Existência de altura livre menor que 2,10 m ?	Não	-
P_11	O Passeio está no padrão da SMPU ?	Não	0
P_12	A testada possui prática de estacionamento sobre o passeio ?	Não	10
P_13	Existe algum dispositivo de Drenagem sobre a calçada ?	Não	0
P_14	Existe PED em frente a testada ?	Sim	-
P_15	Existe FTP em frente a testada ?	Não	-
P_16	Classificação geral da calçada pelo pesquisador.	Regular	5
