Lote 1 - Rota: Noroeste

Diagnóstico da Calçada	Qualidade do Serviço	
Endereço: Av. Brigadeiro Eduardo Gomes, 360	80	B
Data do Registro: 13/11/2019 13:14:50		
Num. Lote CTM: 130092300140

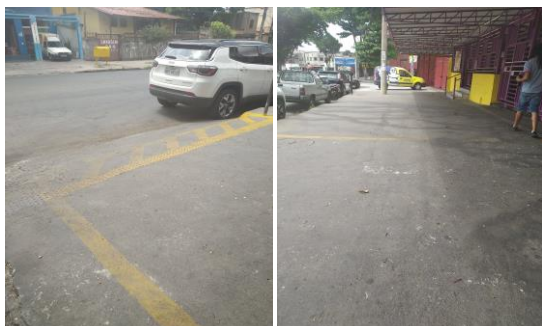
Fotos Complementares - Detalhes do Passeio

ID	Itens Avaliados	Respostas	Nota
P_1	O Mobiliário urbano está dentro da faixa de serviço de 70 cm ?	Sim	-
P_2	Qual a largura livre do Passeio ?	Acima de 1.50 m	10
P_3	Tipo de revestimento da calçada ?	Concreto	10
P_4	Existência de Buracos ?	Nenhum	10
P_5	Condições Gerais do Piso e meio-fio da calçada ?	Ótimo(a)	10
P_6	Presença de desníveis ?	Nenhum	10
P_7	Tem rebaixamento de calçada para Pedestre ?	Não	10
P_8	Possui piso tátil ao longo da Calçada ?	Não	-
P_9	A calçada Possui Rebaixamento de Veículos correto ?	Não	0
P_10	Existência de altura livre menor que 2,10 m ?	Não	-
P_11	O Passeio está no padrão da SMPU ?	Não	0
P_12	A testada possui prática de estacionamento sobre o passeio ?	Não	10
P_13	Existe algum dispositivo de Drenagem sobre a calçada ?	Não	0
P_14	Existe PED em frente a testada ?	Não	-
P_15	Existe FTP em frente a testada ?	Não	-
P_16	Classificação geral da calçada pelo pesquisador.	Ótimo(a)	10
