Lote 1 - Rota: Padre Pedro Pinto

FRATAR
ENGENHARIA CONSULTIVA

Diagnóstico da Calçada	Qualidade do Serviço	
Endereço: Rua Padre Pedro Pinto, s/nº	58	C
Data do Registro: 21/11/2019 12:17:43		
Num. Lote CTM: 190588900165

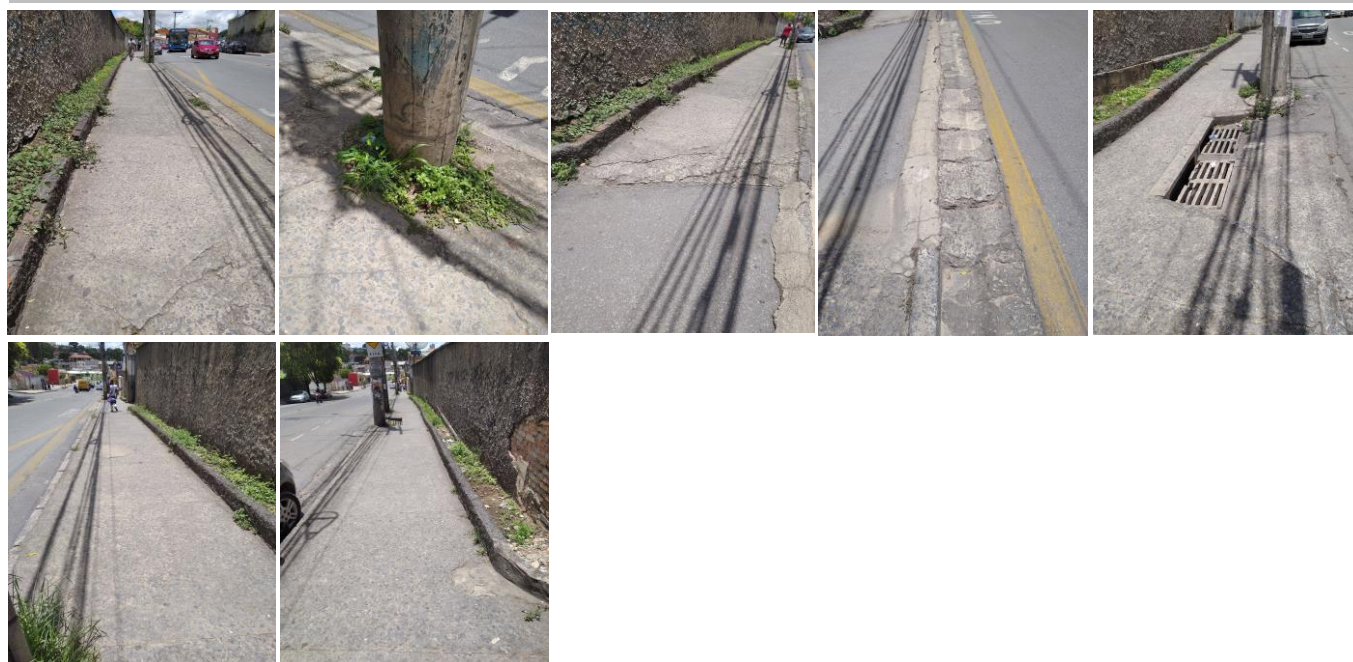
Fotos Complementares - Detalhes do Passeio

ID	Itens Avaliados	Respostas	Nota
P_1	O Mobiliário urbano está dentro da faixa de serviço de 70 cm ?	Sim	-
P_2	Qual a largura livre do Passeio ?	Entre 1.20 m e 1.50 m	6
P_3	Tipo de revestimento da calçada ?	Concreto	10
P_4	Existência de Buracos ?	Poucos	5
P_5	Condições Gerais do Piso e meio-fio da calçada ?	Regular	5
P_6	Presença de desníveis ?	Leve	7
P_7	Tem rebaixamento de calçada para Pedestre ?	Não	10
P_8	Possui piso tátil ao longo da Calçada ?	Não	-
P_9	A calçada Possui Rebaixamento de Veículos correto ?	Não	0
P_10	Existência de altura livre menor que 2,10 m ?	Não	-
P_11	O Passeio está no padrão da SMPU ?	Não	0
P_12	A testada possui prática de estacionamento sobre o passeio ?	Não	10
P_13	Existe algum dispositivo de Drenagem sobre a calçada ?	Não	0
P_14	Existe PED em frente a testada ?	Não	-
P_15	Existe FTP em frente a testada ?	Não	-
P_16	Classificação geral da calçada pelo pesquisador.	Regular	5
