# Lote 1 - Rota: Padre Pedro Pinto

Diagnóstico da Calçada	Qualidade do Serviço	
Endereço: Rua Padre Pedro Pinto, s/nº	<b>56</b>	<b>C</b>
Data do Registro: 21/11/2019 09:08:39		
Num. Lote CTM: 210522600400

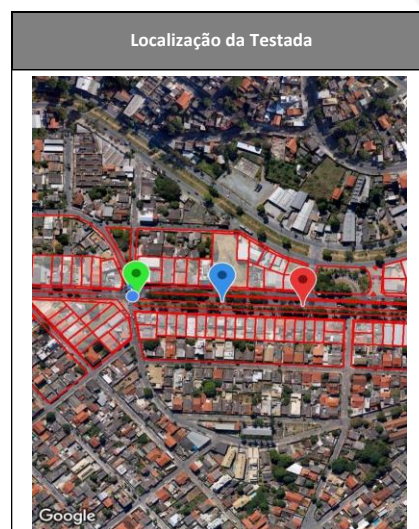
ID	Itens Avaliados	Respostas	Nota
P_1	O Mobiliário urbano está dentro da faixa de serviço de 70 cm ?	Sim	-
P_2	Qual a largura livre do Passeio ?	Entre 0.80 m e 1.20 m	4
P_3	Tipo de revestimento da calçada ?	Concreto	10
P_4	Existência de Buracos ?	Poucos	5
P_5	Condições Gerais do Piso e meio-fio da calçada ?	Regular	5
P_6	Presença de desníveis ?	Nenhum	10
P_7	Tem rebaixamento de calçada para Pedestre ?	Sim	7
P_8	Possui piso tátil ao longo da Calçada ?	Não	-
P_9	A calçada Possui Rebaixamento de Veículos correto ?	N.A	0
P_10	Existência de altura livre menor que 2,10 m ?	Não	-
P_11	O Passeio está no padrão da SMPU ?	Não	0
P_12	A testada possui prática de estacionamento sobre o passeio ?	Não	10
P_13	Existe algum dispositivo de Drenagem sobre a calçada ?	Não	0
P_14	Existe PED em frente a testada ?	Sim	-
P_15	Existe FTP em frente a testada ?	Sim	-
P_16	Classificação geral da calçada pelo pesquisador.	Regular	5
