Diagnóstico da Calçada	Qualidade do Serviço	
Endereço: Av. Abílio Machado, 1556	80	B
Data do Registro: 08/11/2019 13:14:22		
Num. Lote CTM: 130054500045

Lote 1 - Rota: Noroeste

FRATAR
ENGENHARIA CONSULTIVA

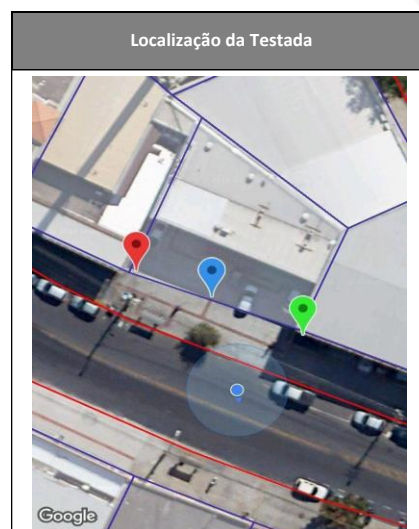
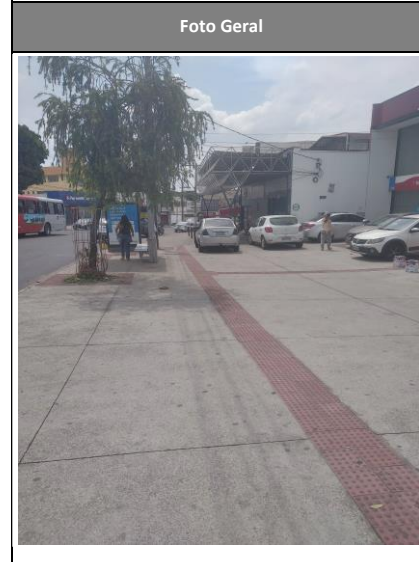
ID	Itens Avaliados	Respostas	Nota
P_1	O Mobiliário urbano está dentro da faixa de serviço de 70 cm ?	Sim	-
P_2	Qual a largura livre do Passeio ?	Acima de 1.50 m	10
P_3	Tipo de revestimento da calçada ?	Concreto	10
P_4	Existência de Buracos ?	Nenhum	10
P_5	Condições Gerais do Piso e meio-fio da calçada ?	Ótimo(a)	10
P_6	Presença de desníveis ?	Nenhum	10
P_7	Tem rebaixamento de calçada para Pedestre ?	Não	10
P_8	Possui piso tátil ao longo da Calçada ?	Sim	-
P_9	A calçada Possui Rebaixamento de Veículos correto ?	Sim	10
P_10	Existência de altura livre menor que 2,10 m ?	Não	-
P_11	O Passeio está no padrão da SMPU ?	Não	0
P_12	A testada possui prática de estacionamento sobre o passeio ?	Sim	0
P_13	Existe algum dispositivo de Drenagem sobre a calçada ?	Não	0
P_14	Existe PED em frente a testada ?	Sim	-
P_15	Existe FTP em frente a testada ?	Não	-
P_16	Classificação geral da calçada pelo pesquisador.	Ótimo(a)	10
