| Diagnóstico da Calçada | Qualidade do Serviço | |
| Endereço: Av. Andradas, 723 | 78 | B |
| Num. Lote CTM: 10459300070 | | |

Lote 3 - Rota: Leste 3

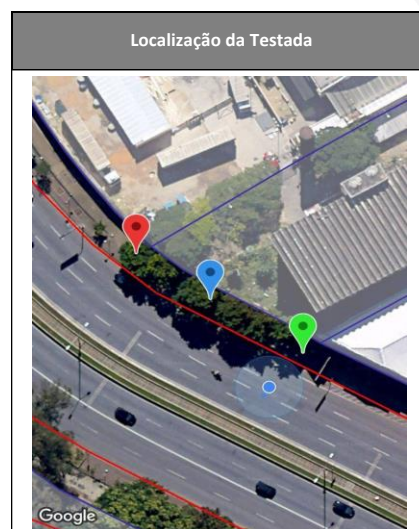
| ID | Itens Avaliados | Respostas | Nota |
|---|--|---|---|
| P_4 | Existência de Buracos ? | Poucos | 5 |
| P_11 | O Passeio está no padrão da SMPU ? | Não | 0 |
| P_16 | Classificação geral da calçada pelo pesquisador. | Regular | 5 |
