| Diagnóstico da Calçada | Qualidade do Serviço | |
| Endereço: Av. Afonso Pena, 1715 | 70 | C |
| Num. Lote CTM: 10277400080 | | |

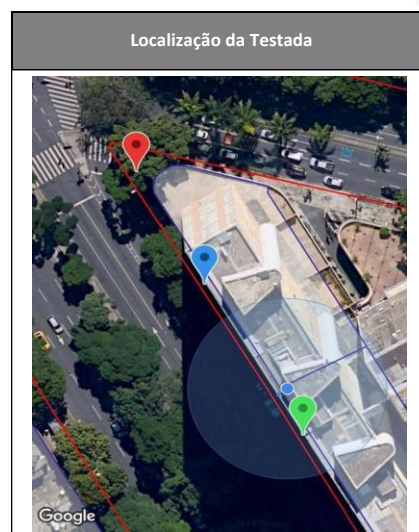
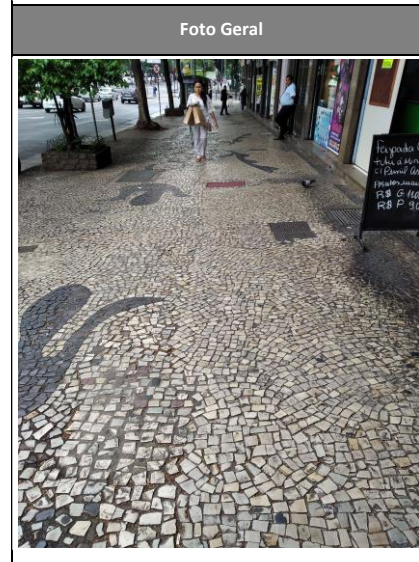
| ID | Itens Avaliados | Respostas | Nota |
|---|--|---|---|
| P_4 | Existência de Buracos ? | Poucos | 5 |
| P_11 | O Passeio está no padrão da SMPU ? | Não | 0 |
| P_13 | Existe algum dispositivo de Drenagem sobre a calçada ? | Sim | 0 |
| P_16 | Classificação geral da calçada pelo pesquisador. | Ótimo(a) | 10 |
