Diagnóstico da Calçada	Qualidade do Serviço	
Endereço: Av. Olegário Maciel, 1569	64	C
Data do Registro: 05/11/2019 11:20:58		
Num. Lote CTM: 10181600245

Diagnóstico da Calçada	Qualidade do Serviço		Complemento do Diagnóstico
Endereço: Av. Olegário Maciel, 1569 Data do Registro: 05/11/2019 11:20:58 Num. Lote CTM: 10181600245	64	C

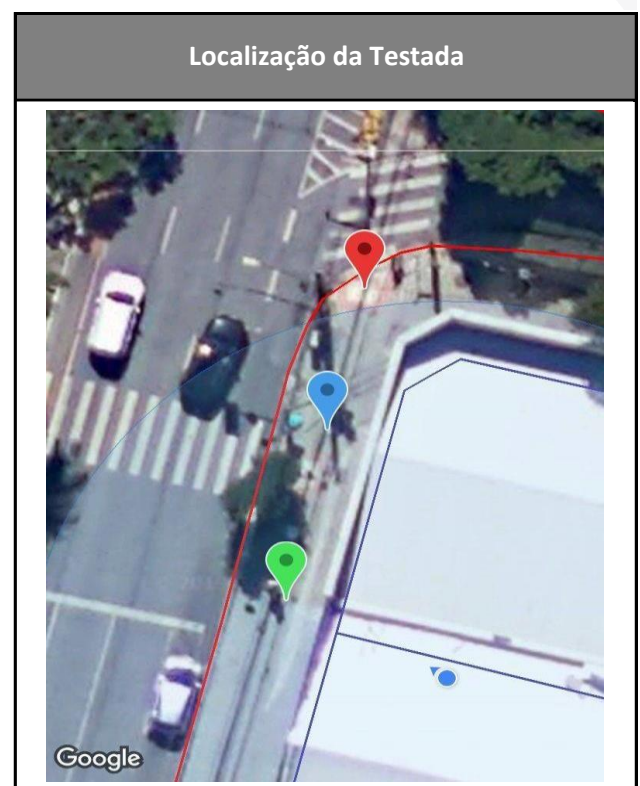
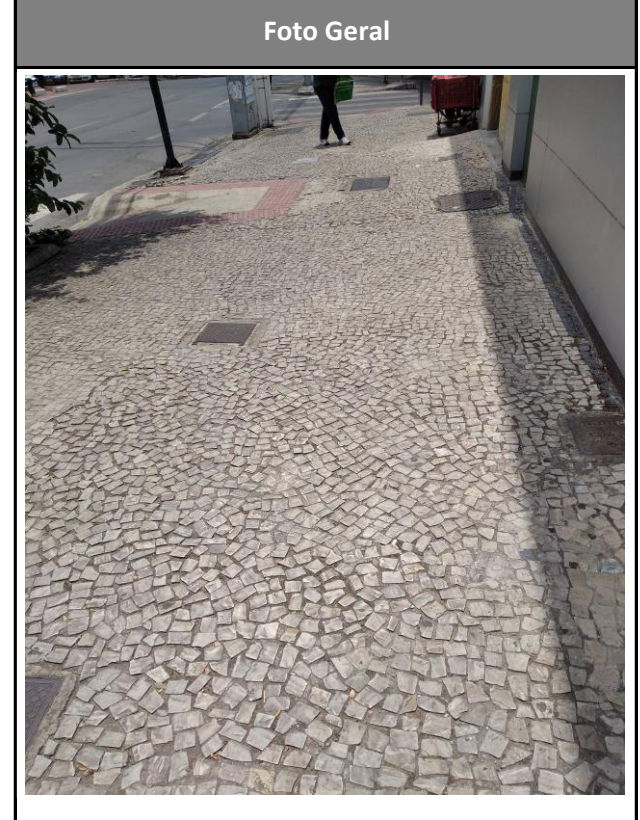
ID	Itens Avaliados	Respostas	Nota
P_1	O Mobiliário urbano está dentro da faixa de serviço de 70 cm ?	Sim	-
P_2	Qual a largura livre do Passeio ?	Acima de 1.50 m	10
P_3	Tipo de revestimento da calçada ?	Pedra Portuguesa	8
P_4	Existencia de Buracos ?	Poucos	5
P_5	Condições Gerais do Piso e meio-fio da calçada ?	Ótimo(a)	10
P_6	Presença de desniveis ?	Médio	3
P_7	Tem rebaixamento de calçada para Pedestre ?	Sim	8
P_8	Possui piso tátil ao longo da Calçada ?	Não	-
P_9	A calçada Possui Rebaixamento de Veiculos correto ?	N.A	0
P_10	Existencia de altura livre menor que 2,10 m ?	Não	-
P_11	O Passeio está no padrao da SMPU ?	Não	0
P_12	A testada possui prática de estacionamento sobre o passeio ?	Não	10
P_13	Existe algum dispositivo de Drenagem sobre a calçada ?	Não	0
P_14	Existe PED em frente a testada ?	Não	-
P_15	Existe FTP em frente a testada ?	Sim	-
P_16	Classificação geral da calçada pelo pesquisador.	Ótimo(a)	10
