# Lote 1 - Rota: Padre Pedro Pinto

Diagnóstico da Calçada	Qualidade do Serviço	
Endereço: Rua Padre Pedro Pinto, 1809	55	C
Data do Registro: 21/11/2019 12:22:01		
Num. Lote CTM: 190394300520

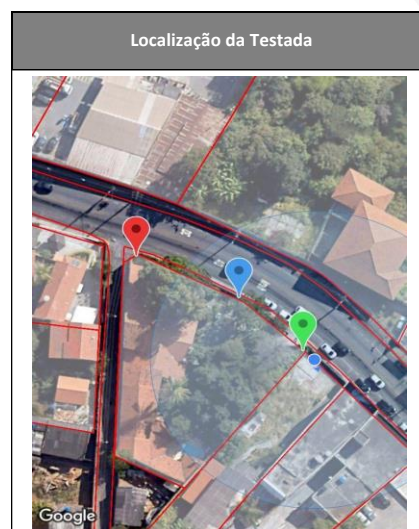
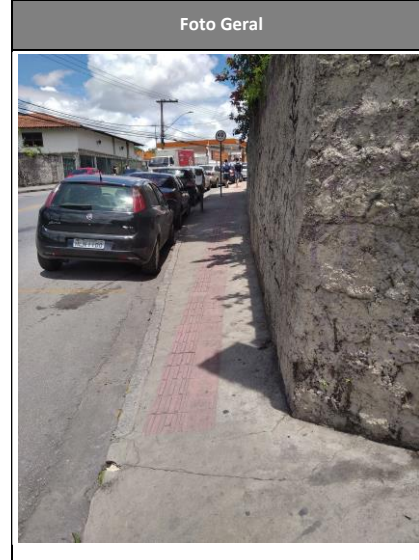
ID	Itens Avaliados	Respostas	Nota
P_1	O Mobiliário urbano está dentro da faixa de serviço de 70 cm ?	Sim	-
P_2	Qual a largura livre do Passeio ?	Abaixo 0.80 m	1
P_3	Tipo de revestimento da calçada ?	Concreto	10
P_4	Existência de Buracos ?	Nenhum	10
P_5	Condições Gerais do Piso e meio-fio da calçada ?	Regular	5
P_6	Presença de desníveis ?	Nenhum	10
P_7	Tem rebaixamento de calçada para Pedestre ?	Sim	4
P_8	Possui piso tátil ao longo da Calçada ?	Sim	-
P_9	A calçada Possui Rebaixamento de Veículos correto ?	Não	0
P_10	Existência de altura livre menor que 2,10 m ?	Não	-
P_11	O Passeio está no padrão da SMPU ?	Não	0
P_12	A testada possui prática de estacionamento sobre o passeio ?	Não	10
P_13	Existe algum dispositivo de Drenagem sobre a calçada ?	Não	0
P_14	Existe PED em frente a testada ?	Não	-
P_15	Existe FTP em frente a testada ?	Não	-
P_16	Classificação geral da calçada pelo pesquisador.	Regular	5
