Diagnóstico da Calçada	Qualidade do Serviço	
Endereço: Av. Ivaí, 259	52	C
Data do Registro: 12/11/2019 13:22:49		
Num. Lote CTM: 130079000340

Lote 1 - Rota: Noroeste

FRATAR
ENGENHARIA CONSULTIVA

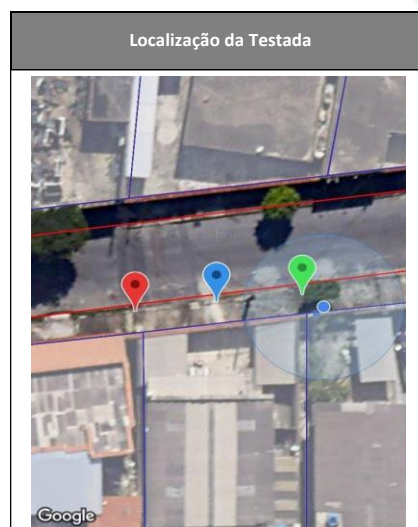
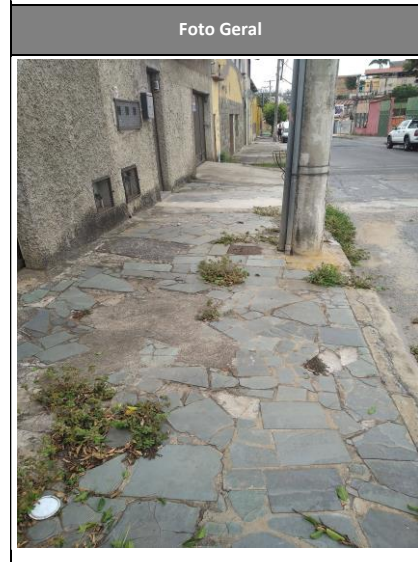
ID	Itens Avaliados	Respostas	Nota
P_1	O Mobiliário urbano está dentro da faixa de serviço de 70 cm ?	Sim	-
P_2	Qual a largura livre do Passeio ?	Acima de 1.50 m	10
P_3	Tipo de revestimento da calçada ?	Outro	0
P_4	Existência de Buracos ?	Poucos	5
P_5	Condições Gerais do Piso e meio-fio da calçada ?	Regular	5
P_6	Presença de desníveis ?	Leve	7
P_7	Tem rebaixamento de calçada para Pedestre ?	Não	10
P_8	Possui piso tátil ao longo da Calçada ?	Não	-
P_9	A calçada Possui Rebaixamento de Veículos correto ?	Não	0
P_10	Existência de altura livre menor que 2,10 m ?	Não	-
P_11	O Passeio está no padrão da SMPU ?	Não	0
P_12	A testada possui prática de estacionamento sobre o passeio ?	Não	10
P_13	Existe algum dispositivo de Drenagem sobre a calçada ?	Não	0
P_14	Existe PED em frente a testada ?	Não	-
P_15	Existe FTP em frente a testada ?	Não	-
P_16	Classificação geral da calçada pelo pesquisador.	Regular	5
