Diagnóstico da Calçada	Qualidade do Serviço	
Endereço: Av. Getúlio Vargas, 455	68	C
Data do Registro: 12/11/2019 14:45:16		
Num. Lote CTM: 10072500205

Diagnóstico da Calçada	Qualidade do Serviço		Complemento do Diagnóstico
Endereço: Av. Getúlio Vargas, 455 Data do Registro: 12/11/2019 14:45:16 Num. Lote CTM: 10072500205	68	C

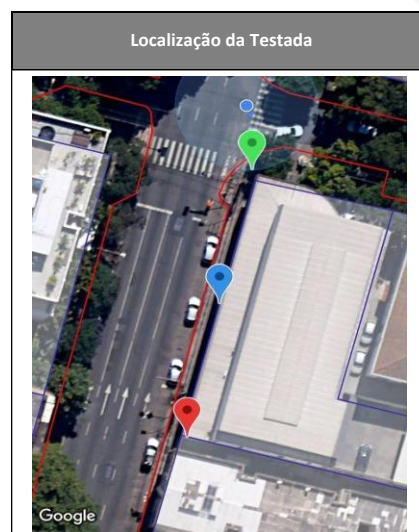
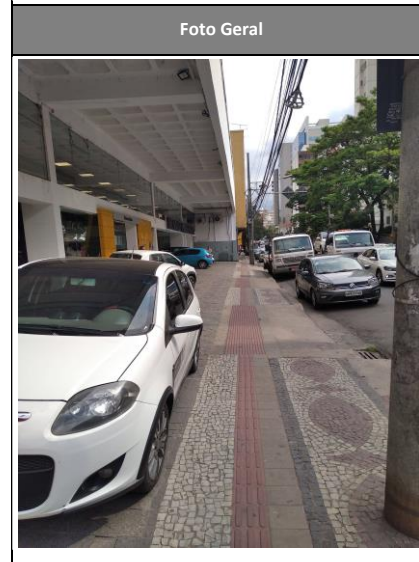
ID	Itens Avaliados	Respostas	Nota
P_1	O Mobiliário urbano está dentro da faixa de serviço de 70 cm ?	Sim	-
P_2	Qual a largura livre do Passeio ?	Acima de 1.50 m	10
P_3	Tipo de revestimento da calçada ?	Pedra Portuguesa	8
P_4	Existência de Buracos ?	Nenhum	5
P_5	Condições Gerais do Piso e meio-fio da calçada ?	Ótimo(a)	10
P_6	Presença de desníveis ?	Nenhum	10
P_7	Tem rebaixamento de calçada para Pedestre ?	Sim	8
P_8	Possui piso tátil ao longo da Calçada ?	Sim	-
P_9	A calçada Possui Rebaixamento de Veículos correto ?	Sim	0
P_10	Existência de altura livre menor que 2,10 m ?	Não	-
P_11	O Passeio está no padrão da SMPU ?	Não	0
P_12	A testada possui prática de estacionamento sobre o passeio ?	Sim	10
P_13	Existe algum dispositivo de Drenagem sobre a calçada ?	Sim	0
P_14	Existe PED em frente a testada ?	Não	-
P_15	Existe FTP em frente a testada ?	Sim	-
P_16	Classificação geral da calçada pelo pesquisador.	Ótimo(a)	10
