Lote 4 - Rota: Contorno

FRATAR
ENGENHARIA CONSULTIVA

Diagnóstico da Calçada	Qualidade do Serviço	
Endereço: Av.Contorno, 4614	85	B
Data do Registro: 02/11/2019 18:15:16		
Num. Lote CTM: 10136500400

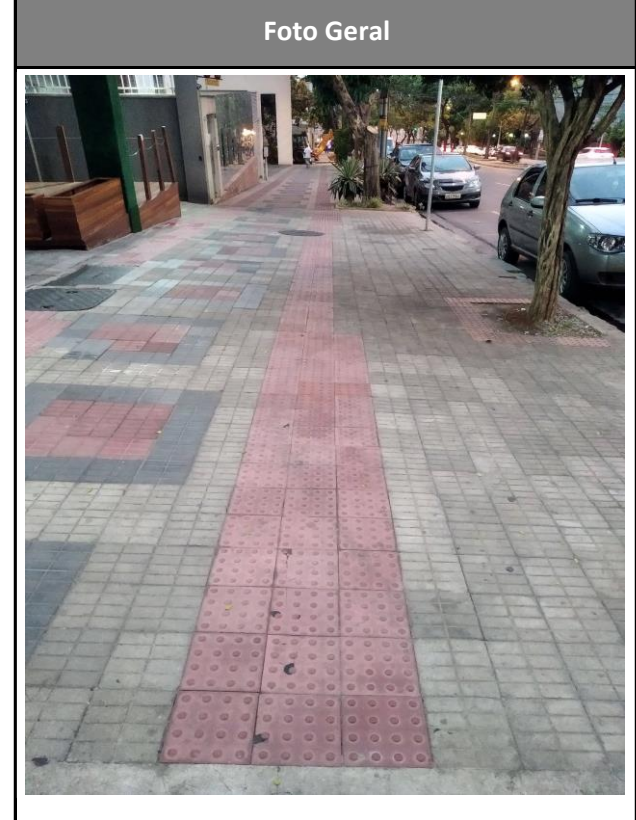
ID	Itens Avaliados	Respostas	Nota
P_1	O Mobiliário urbano está dentro da faixa de serviço de 70 cm ?	Sim	-
P_2	Qual a largura livre do Passeio ?	Acima de 1.50 m	10
P_3	Tipo de revestimento da calçada ?	Ladrilho Hidráulico	10
P_4	Existencia de Buracos ?	Poucos	5
P_5	Condições Gerais do Piso e meio-fio da calçada ?	Ótimo(a)	10
P_6	Presença de desniveis ?	Nenhum	10
P_7	Tem rebaixamento de calçada para Pedestre ?	Não	10
P_8	Possui piso tátil ao longo da Calçada ?	Sim	-
P_9	A calçada Possui Rebaixamento de Veiculos correto ?	Sim	10
P_10	Existencia de altura livre menor que 2,10 m ?	Não	-
P_11	O Passeio está no padrao da SMPU ?	Não	0
P_12	A testada possui prática de estacionamento sobre o passeio ?	Não	10
P_13	Existe algum dispositivo de Drenagem sobre a calçada ?	Não	0
P_14	Existe PED em frente a testada ?	Não	-
P_15	Existe FTP em frente a testada ?	Não	-
P_16	Classificação geral da calçada pelo pesquisador.	Ótimo(a)	10
