Diagnóstico da Calçada	Qualidade do Serviço	
Endereço: Av. Afonso Pena, 867	53	C
Data do Registro: 04/11/2019 12:18:25		
Num. Lote CTM: 10438900115

Diagnóstico da Calçada	Qualidade do Serviço		Complemento do Diagnóstico
Endereço: Av. Afonso Pena, 867 Data do Registro: 04/11/2019 12:18:25 Num. Lote CTM: 10438900115	53	C

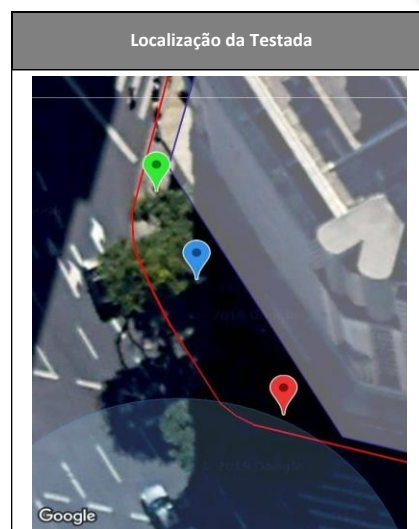
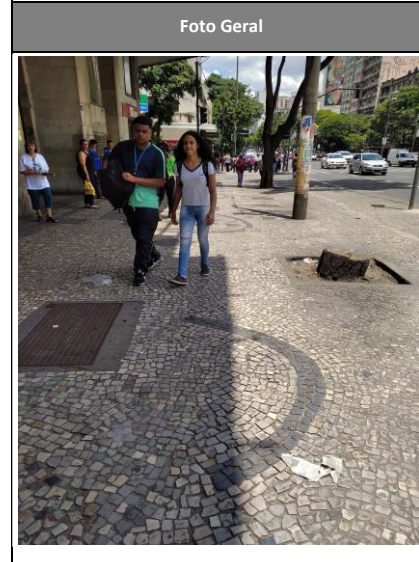
ID	Itens Avaliados	Respostas	Nota
P_1	O Mobiliário urbano está dentro da faixa de serviço de 70 cm ?	Sim	-
P_2	Qual a largura livre do Passeio ?	Acima de 1.50 m	10
P_3	Tipo de revestimento da calçada ?	Pedra Portuguesa	8
P_4	Existência de Buracos ?	Poucos	5
P_5	Condições Gerais do Piso e meio-fio da calçada ?	Regular	10
P_6	Presença de desníveis ?	Nenhum	10
P_7	Tem rebaixamento de calçada para Pedestre ?	Não, mas deveria ter.	7
P_8	Possui piso tátil ao longo da Calçada ?	Não	-
P_9	A calçada Possui Rebaixamento de Veículos correto ?	N.A	0
P_10	Existência de altura livre menor que 2,10 m ?	Não	-
P_11	O Passeio está no padrão da SMPU ?	Não	0
P_12	A testada possui prática de estacionamento sobre o passeio ?	Não	10
P_13	Existe algum dispositivo de Drenagem sobre a calçada ?	Sim	0
P_14	Existe PED em frente a testada ?	Não	-
P_15	Existe FTP em frente a testada ?	Não	-
P_16	Classificação geral da calçada pelo pesquisador.	Regular	10
