# Lote 4 - Rota: Raja Gabaglia

**FRATAR**  
ENGENHARIA CONSULTIVA

Diagnóstico da Calçada	Qualidade do Serviço	
Endereço: Av. Raja Gabaglia, s/nº Data do Registro: 11/11/2019 09:58:54 Num. Lote CTM: 90999200200	95	A

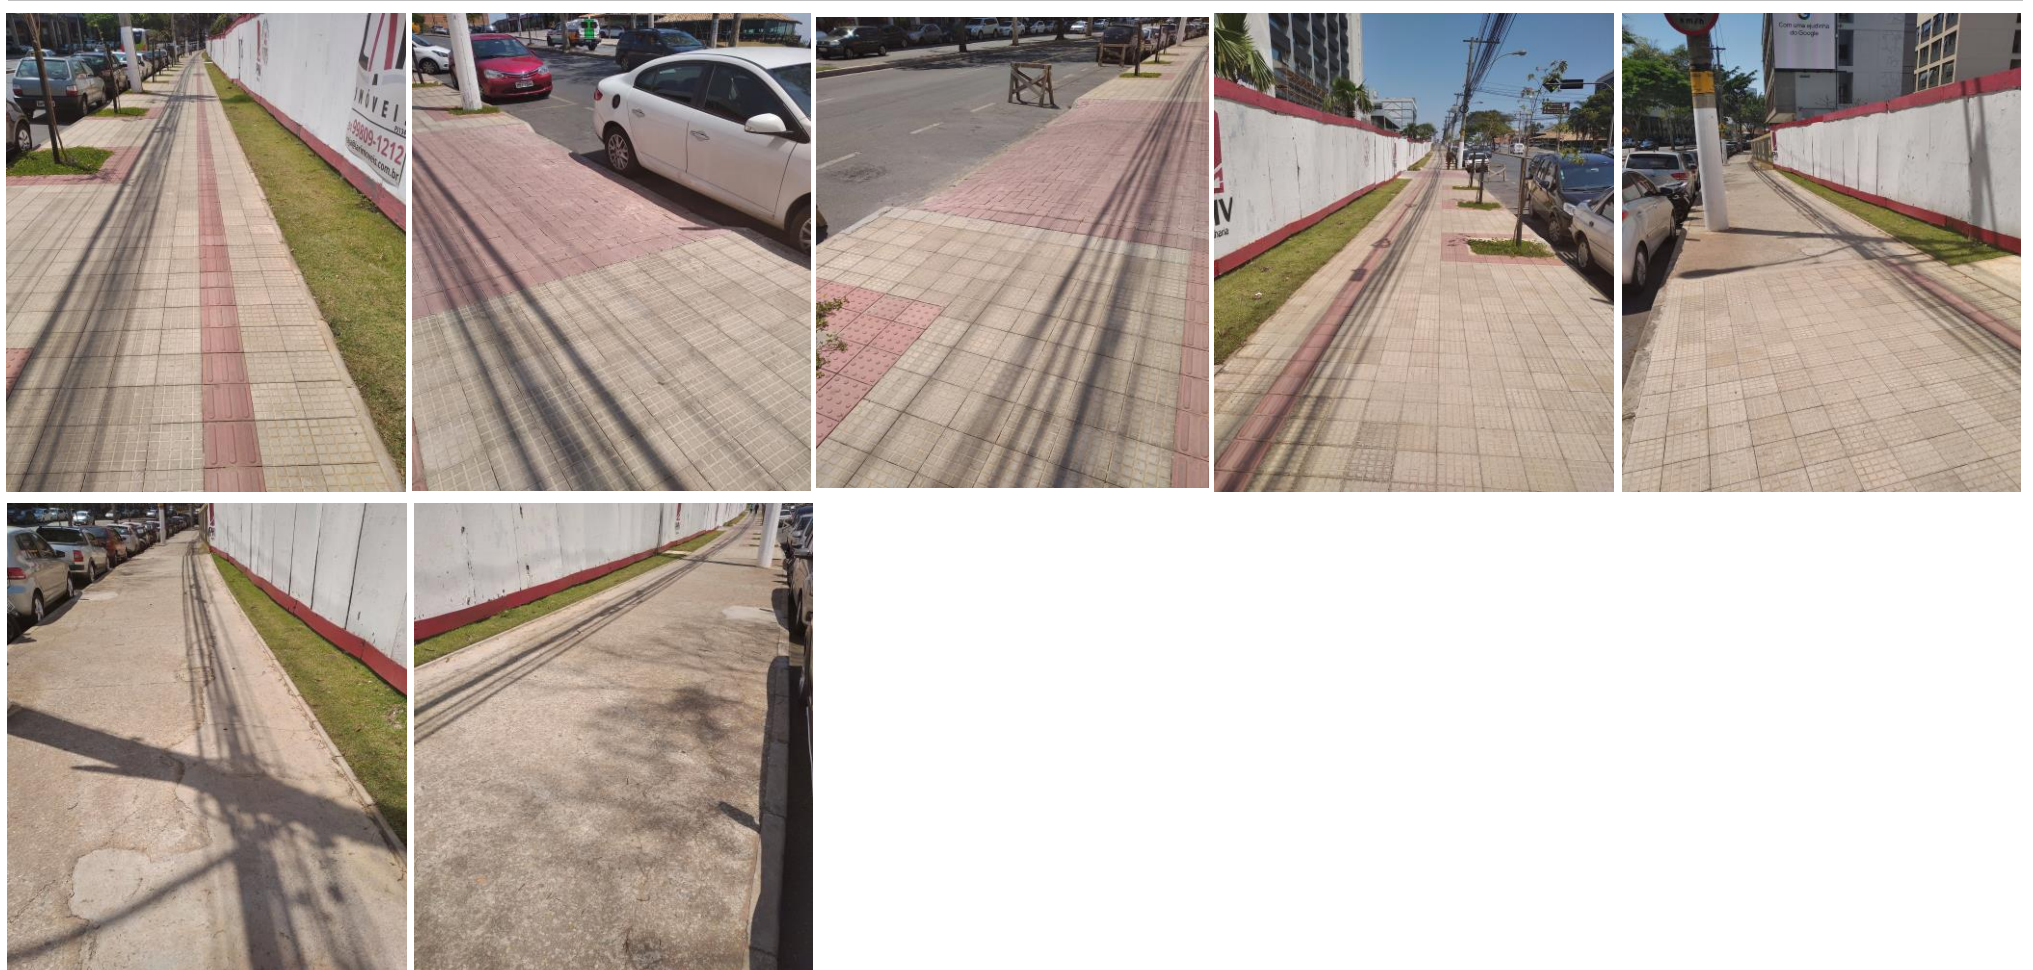
## Fotos Complementares - Detalhes do Passeio

ID	Itens Avaliados	Respostas	Nota
P_1	O Mobiliário urbano está dentro da faixa de serviço de 70 cm ?	Sim	-
P_2	Qual a largura livre do Passeio ?	Acima de 1.50 m	10
P_3	Tipo de revestimento da calçada ?	Ladrilho Hidráulico	10
P_4	Existencia de Buracos ?	Nenhum	10
P_5	Condições Gerais do Piso e meio-fio da calçada ?	Ótimo(a)	10
P_6	Presença de desniveis ?	Nenhum	10
P_7	Tem rebaixamento de calçada para Pedestre ?	Não	10
P_8	Possui piso tátil ao longo da Calçada ?	Sim	-
P_9	A calçada Possui Rebaixamento de Veiculos correto ?	Sim	10
P_10	Existencia de altura livre menor que 2,10 m ?	Não	-
P_11	O Passeio está no padrao da SMPU ?	Sim	5
P_12	A testada possui prática de estacionamento sobre o passeio ?	Não	10
P_13	Existe algum dispositivo de Drenagem sobre a calçada ?	Não	0
P_14	Existe PED em frente a testada ?	Não	-
P_15	Existe FTP em frente a testada ?	Não	-
P_16	Classificação geral da calçada pelo pesquisador.	Ótimo(a)	10
