Diagnóstico da Calçada	Qualidade do Serviço	
Endereço: Av. Portugal, 1558	61	C
Data do Registro: 16/11/2019 11:38:53		
Num. Lote CTM: 200010300340

Diagnóstico da Calçada	Qualidade do Serviço		Complemento do Diagnóstico
Endereço: Av. Portugal, 1558	61	C	
Data do Registro: 16/11/2019 11:38:53			
Num. Lote CTM: 200010300340

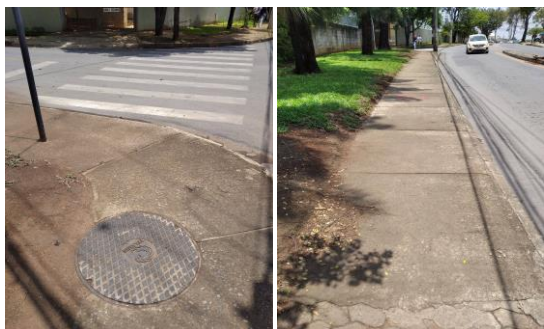
Fotos Complementares - Detalhes do Passeio

ID	Itens Avaliados	Respostas	Nota
P_1	O Mobiliário urbano está dentro da faixa de serviço de 70 cm ?	Sim	-
P_2	Qual a largura livre do Passeio ?	Entre 1.20 m e 1.50 m	6
P_3	Tipo de revestimento da calçada ?	Concreto	10
P_4	Existência de Buracos ?	Nenhum	10
P_5	Condições Gerais do Piso e meio-fio da calçada ?	Ótimo(a)	10
P_6	Presença de desníveis ?	Nenhum	10
P_7	Tem rebaixamento de calçada para Pedestre ?	Não, mas deveria ter.	0
P_8	Possui piso tátil ao longo da Calçada ?	Não	-
P_9	A calçada Possui Rebaixamento de Veículos correto ?	N.A	0
P_10	Existência de altura livre menor que 2,10 m ?	Não	-
P_11	O Passeio está no padrão da SMPU ?	Não	0
P_12	A testada possui prática de estacionamento sobre o passeio ?	Não	10
P_13	Existe algum dispositivo de Drenagem sobre a calçada ?	Não	0
P_14	Existe PED em frente a testada ?	Não	-
P_15	Existe FTP em frente a testada ?	Não	-
P_16	Classificação geral da calçada pelo pesquisador.	Regular	5
