Diagnóstico da Calçada	Qualidade do Serviço	
Endereço: Av. Abílio Machado, 946	52	C
Data do Registro: 08/11/2019 11:17:47		
Num. Lote CTM: 130618900220

# Lote 1 - Rota: Noroeste

**FRATAR**  
ENGENHARIA CONSULTIVA

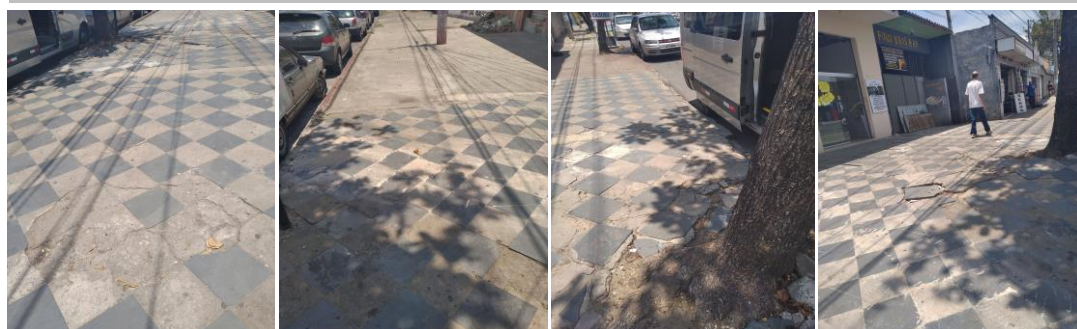
### Fotos Complementares - Detalhes do Passeio

ID	Itens Avaliados	Respostas	Nota
P_1	O Mobiliário urbano está dentro da faixa de serviço de 70 cm ?	Sim	-
P_2	Qual a largura livre do Passeio ?	Acima de 1.50 m	10
P_3	Tipo de revestimento da calçada ?	Outro	0
P_4	Existência de Buracos ?	Poucos	5
P_5	Condições Gerais do Piso e meio-fio da calçada ?	Regular	5
P_6	Presença de desníveis ?	Leve	7
P_7	Tem rebaixamento de calçada para Pedestre ?	Não	10
P_8	Possui piso tátil ao longo da Calçada ?	Não	-
P_9	A calçada Possui Rebaixamento de Veículos correto ?	Não	0
P_10	Existência de altura livre menor que 2,10 m ?	Não	-
P_11	O Passeio está no padrão da SMPU ?	Não	0
P_12	A testada possui prática de estacionamento sobre o passeio ?	Não	10
P_13	Existe algum dispositivo de Drenagem sobre a calçada ?	Não	0
P_14	Existe PED em frente a testada ?	Não	-
P_15	Existe FTP em frente a testada ?	Não	-
P_16	Classificação geral da calçada pelo pesquisador.	Regular	5
