Lote 5 - Rota: Afonso Pena

FRATAR
ENGENHARIA CONSULTIVA

Diagnóstico da Calçada	Qualidade do Serviço	
Endereço: Av. Afonso Pena, s/nº	70	C
Data do Registro: 01/11/2019 13:19:21		
Num. Lote CTM: 10209300255

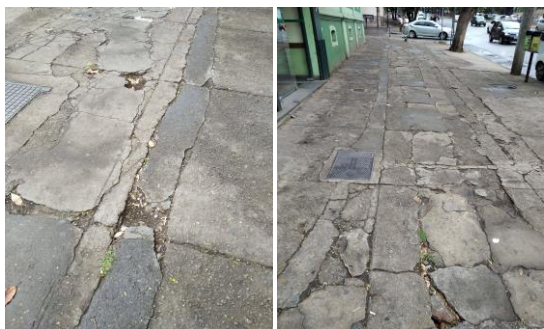
Fotos Complementares - Detalhes do Passeio

ID	Itens Avaliados	Respostas	Nota
P_1	O Mobiliário urbano está dentro da faixa de serviço de 70 cm ?	Sim	-
P_2	Qual a largura livre do Passeio ?	Acima de 1.50 m	10
P_3	Tipo de revestimento da calçada ?	Concreto	10
P_4	Existência de Buracos ?	Poucos	5
P_5	Condições Gerais do Piso e meio-fio da calçada ?	Regular	5
P_6	Presença de desníveis ?	Nenhum	10
P_7	Tem rebaixamento de calçada para Pedestre ?	Não	10
P_8	Possui piso tátil ao longo da Calçada ?	Não	-
P_9	A calçada Possui Rebaixamento de Veículos correto ?	N.A	0
P_10	Existência de altura livre menor que 2,10 m ?	Não	-
P_11	O Passeio está no padrão da SMPU ?	Não	0
P_12	A testada possui prática de estacionamento sobre o passeio ?	Não	10
P_13	Existe algum dispositivo de Drenagem sobre a calçada ?	Não	0
P_14	Existe PED em frente a testada ?	Não	-
P_15	Existe FTP em frente a testada ?	Não	-
P_16	Classificação geral da calçada pelo pesquisador.	Ótimo(a)	10
