Lote 1 - Rota: Noroeste

FRATAR
ENGENHARIA CONSULTIVA

Diagnóstico da Calçada	Qualidade do Serviço	
Endereço: Av. Brigadeiro Eduardo Gomes, 426	90	B
Data do Registro: 13/11/2019 13:20:43		
Num. Lote CTM: 130101500135

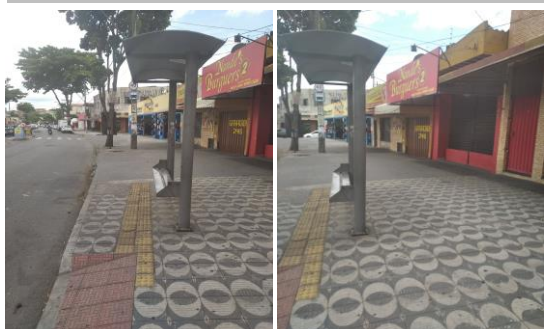
Fotos Complementares - Detalhes do Passeio

ID	Itens Avaliados	Respostas	Nota
P_1	O Mobiliário urbano está dentro da faixa de serviço de 70 cm ?	Sim	-
P_2	Qual a largura livre do Passeio ?	Acima de 1.50 m	10
P_3	Tipo de revestimento da calçada ?	Ladrilho Hidráulico	10
P_4	Existência de Buracos ?	Nenhum	10
P_5	Condições Gerais do Piso e meio-fio da calçada ?	Ótimo(a)	10
P_6	Presença de desníveis ?	Nenhum	10
P_7	Tem rebaixamento de calçada para Pedestre ?	Não	10
P_8	Possui piso tátil ao longo da Calçada ?	Não	-
P_9	A calçada Possui Rebaixamento de Veículos correto ?	Sim	10
P_10	Existência de altura livre menor que 2,10 m ?	Não	-
P_11	O Passeio está no padrão da SMPU ?	Não	0
P_12	A testada possui prática de estacionamento sobre o passeio ?	Não	10
P_13	Existe algum dispositivo de Drenagem sobre a calçada ?	Não	0
P_14	Existe PED em frente a testada ?	Sim	-
P_15	Existe FTP em frente a testada ?	Não	-
P_16	Classificação geral da calçada pelo pesquisador.	Ótimo(a)	10
