Lote 4 - Rota: Contorno

Diagnóstico da Calçada	Qualidade do Serviço	
Endereço: Av. Contorno, 11460	70	C
Data do Registro: 29/10/2019 11:46:17		
Num. Lote CTM: 10473900210

FRATAR
ENGENHARIA CONSULTIVA

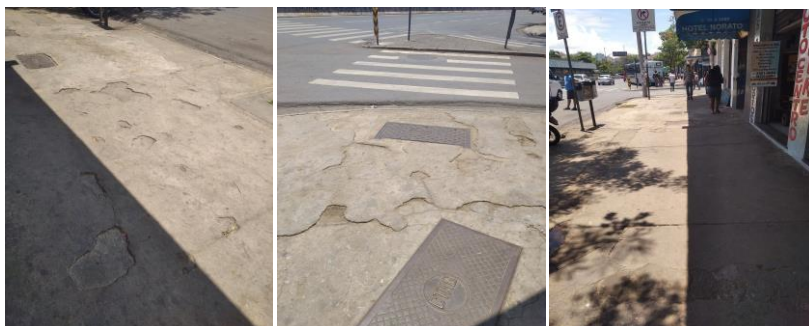
Fotos Complementares - Detalhes do Passeio

ID	Itens Avaliados	Respostas	Nota
P_1	O Mobiliário urbano está dentro da faixa de serviço de 70 cm ?	Sim	-
P_2	Qual a largura livre do Passeio ?	Acima de 1.50 m	10
P_3	Tipo de revestimento da calçada ?	Concreto	10
P_4	Existência de Buracos ?	Poucos	5
P_5	Condições Gerais do Piso e meio-fio da calçada ?	Regular	5
P_6	Presença de desníveis ?	Nenhum	10
P_7	Tem rebaixamento de calçada para Pedestre ?	Não, mas deveria ter.	0
P_8	Possui piso tátil ao longo da Calçada ?	Não	-
P_9	A calçada Possui Rebaixamento de Veículos correto ?	Sim	10
P_10	Existência de altura livre menor que 2,10 m ?	Não	-
P_11	O Passeio está no padrão da SMPU ?	Não	0
P_12	A testada possui prática de estacionamento sobre o passeio ?	Não	10
P_13	Existe algum dispositivo de Drenagem sobre a calçada ?	Não	0
P_14	Existe PED em frente a testada ?	Não	-
P_15	Existe FTP em frente a testada ?	Não	-
P_16	Classificação geral da calçada pelo pesquisador.	Ótimo(a)	10
