Diagnóstico da Calçada	Qualidade do Serviço	
Endereço: Av. Augusto de Lima, 1750	57	C
Data do Registro: 07/11/2019 09:38:06		
Num. Lote CTM: 10367600460

Diagnóstico da Calçada	Qualidade do Serviço		Complemento do Diagnóstico
Endereço: Av. Augusto de Lima, 1750	57	C	
Data do Registro: 07/11/2019 09:38:06			
Num. Lote CTM: 10367600460

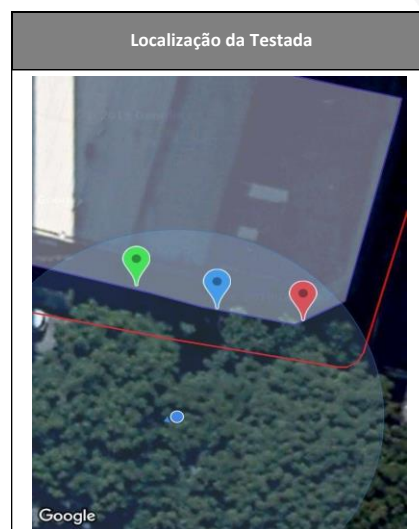
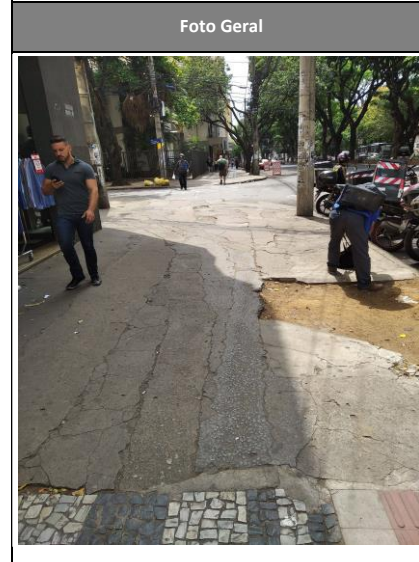
ID	Itens Avaliados	Respostas	Nota
P_1	O Mobiliário urbano está dentro da faixa de serviço de 70 cm ?	Sim	-
P_2	Qual a largura livre do Passeio ?	Acima de 1.50 m	10
P_3	Tipo de revestimento da calçada ?	Concreto	10
P_4	Existência de Buracos ?	Poucos	5
P_5	Condições Gerais do Piso e meio-fio da calçada ?	Péssimo	0
P_6	Presença de desníveis ?	Nenhum	10
P_7	Tem rebaixamento de calçada para Pedestre ?	Sim	7
P_8	Possui piso tátil ao longo da Calçada ?	Não	-
P_9	A calçada Possui Rebaixamento de Veículos correto ?	N.A	0
P_10	Existência de altura livre menor que 2,10 m ?	Não	-
P_11	O Passeio está no padrão da SMPU ?	Não	0
P_12	A testada possui prática de estacionamento sobre o passeio ?	Não	10
P_13	Existe algum dispositivo de Drenagem sobre a calçada ?	Não	0
P_14	Existe PED em frente a testada ?	Não	-
P_15	Existe FTP em frente a testada ?	Sim	-
P_16	Classificação geral da calçada pelo pesquisador.	Regular	5
