| Diagnóstico da Calçada | Qualidade do Serviço | |
| Endereço: Av. Ivaí, 1220 | 52 | C |
| Num. Lote CTM: 130091000035 | | |

FRATAR
ENGENHARIA CONSULTIVA

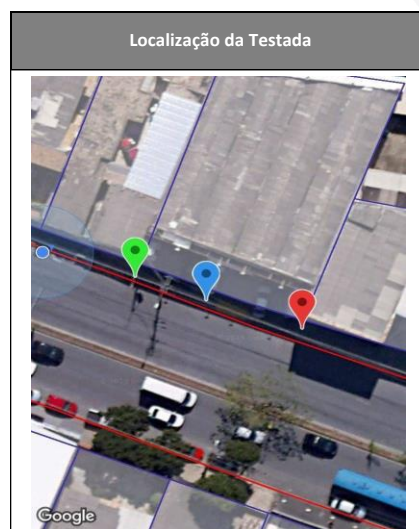
| ID | Itens Avaliados | Respostas | Nota |
|---|--|---|---|
| P_4 | Existência de Buracos ? | Poucos | 5 |
| P_5 | Condições Gerais do Piso e meio-fio da calçada ? | Regular | 5 |
| P_6 | Presença de desníveis ? | Leve | 7 |
| P_9 | A calçada Possui Rebaixamento de Veículos correto ? | Não | 0 |
| P_11 | O Passeio está no padrão da SMPU ? | Não | 0 |
| P_12 | A testada possui prática de estacionamento sobre o passeio ? | Sim | 0 |
| P_16 | Classificação geral da calçada pelo pesquisador. | Regular | 5 |
